PREFEITURA DO MUNICÍPIO DE PIRACICABA
SECRETARIA MUNICIPAL DE SAÚDE
Centro de Referência de Saúde do Trabalhador
CEREST Piracicaba - SUS

RELATÓRIO TÉCNICO DE INVESTIGAÇÃO DE ACIDENTE DE TRABALHO

Endereço: Ramo de atividade: Metalúrgica

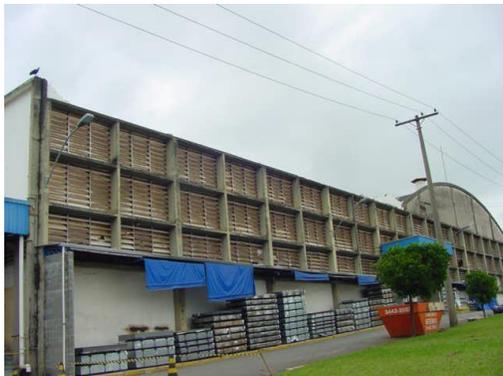
FOTO 1

Vista frontal da entrada dos barracões. À esquerda, o barracão que sofreu desabamento da cobertura (sem a fachada frontal em forma de arco).

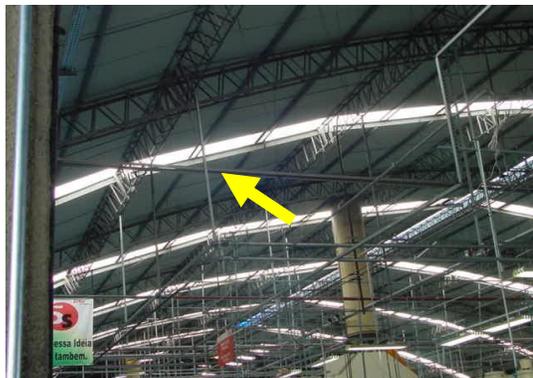
FOTO 2

Estrutura metálica em arco - **similar** à estrutura do barracão onde ocorreu o desmoronamento da cobertura. A flecha indica o tirante (**similar**) ao que se rompeu, desencadeando o desabamento da cobertura em telha de fibrocimento.

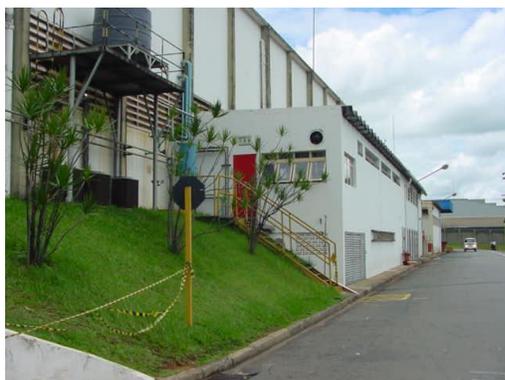
FOTO 3

Vista lateral do barracão que apresentou o desmoronamento da cobertura.

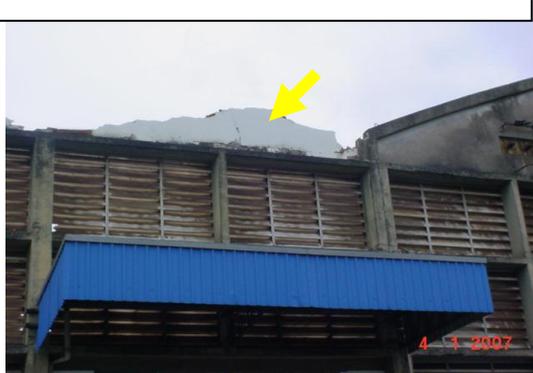
FOTO 4

Vista frontal do acesso aos barracões, observando o desabamento da platibanda frontal em forma de arco.

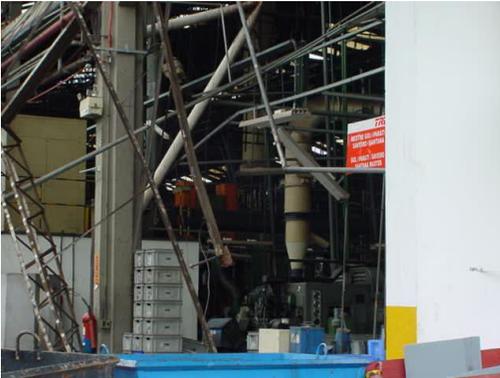
FOTO 5

Vista interna dos barracões, observando os escombros da cobertura apenas no barracão da esquerda.

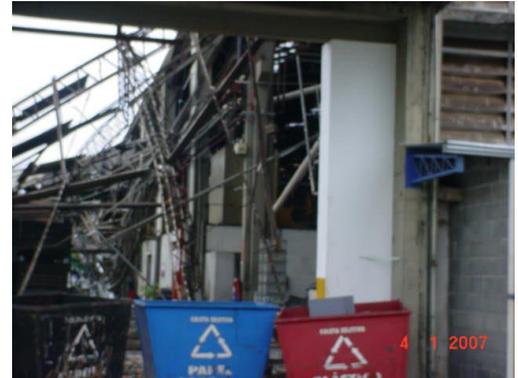
FOTO 6

Vista interna dos barracões, visualizando os escombros do barracão com cobertura rompida.

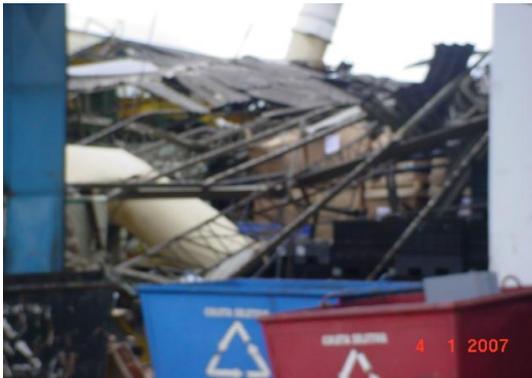
FOTO 7

Vista interna dos barracões com os escombros da cobertura rompida.

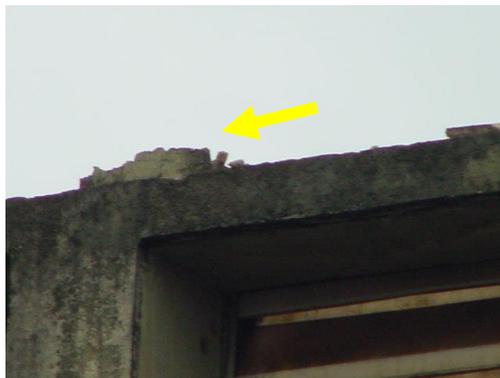
FOTO 10

Segundo os laudos do Instituto Falcão Bauer e do Instituto de Criminalística, observa-se deficiência de manutenção pela falta de impermeabilização, infiltração de água de chuvas e corrosão da ferragem na interligação dos pilares e vigas que compõem a fachada em arco (oitão).

Detalhe: sinais de infiltração e de ausência de ferragem de espera para a interligação dos pilares e viga que compõem a platibanda em arco (fachada frontal do barracão).

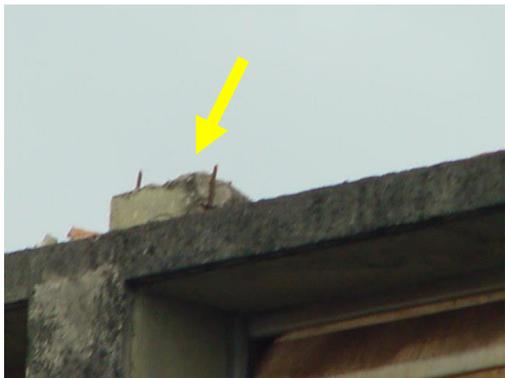
FOTO 11

Detalhe: ferragens da estrutura rompida com sinais de corrosão. Sinais de ausência de ferragem de espera para a interligação dos pilares e viga que compõem a platibanda em arco. (fachada frontal) do barracão).

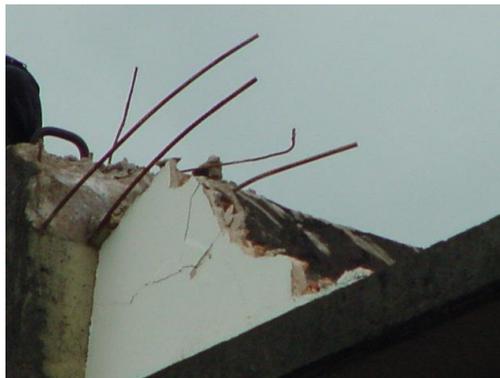
FOTO 12

Detalhe: sinais de ausência de ferragem de espera para a interligação dos pilares e viga que compõem a platibanda em arco. (fachada frontal do barracão).

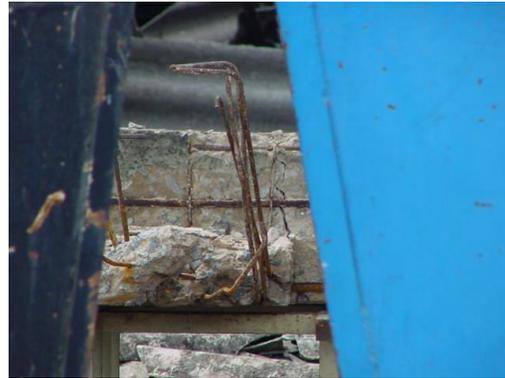
FOTO 14

Ferragens da estrutura rompida com sinais de corrosão.

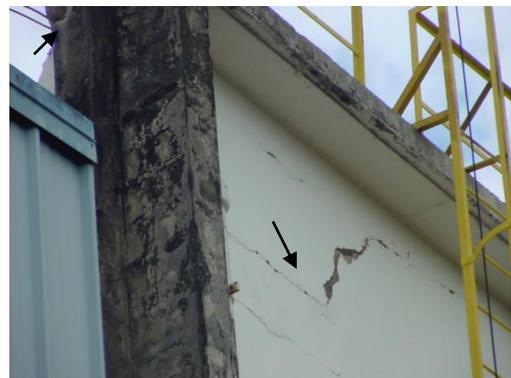
FOTO 16

Detalhe: sinais de infiltração e de ausência de ferragem de espera para a interligação dos pilares e viga que compõem a platibanda em arco. (fachada dos fundos do barracão).
