Relatório Técnico Investigação (Ministério Público do Trabalho da 15ª Região–Campinas/SP)

**Colapso da estrutura de cobertura de
galpão industrial (Empresa Metalúrgica)**

**Acidente investigado com Sindicato
dos Metalúrgicos - ADC**

CEREST PIRACICABA

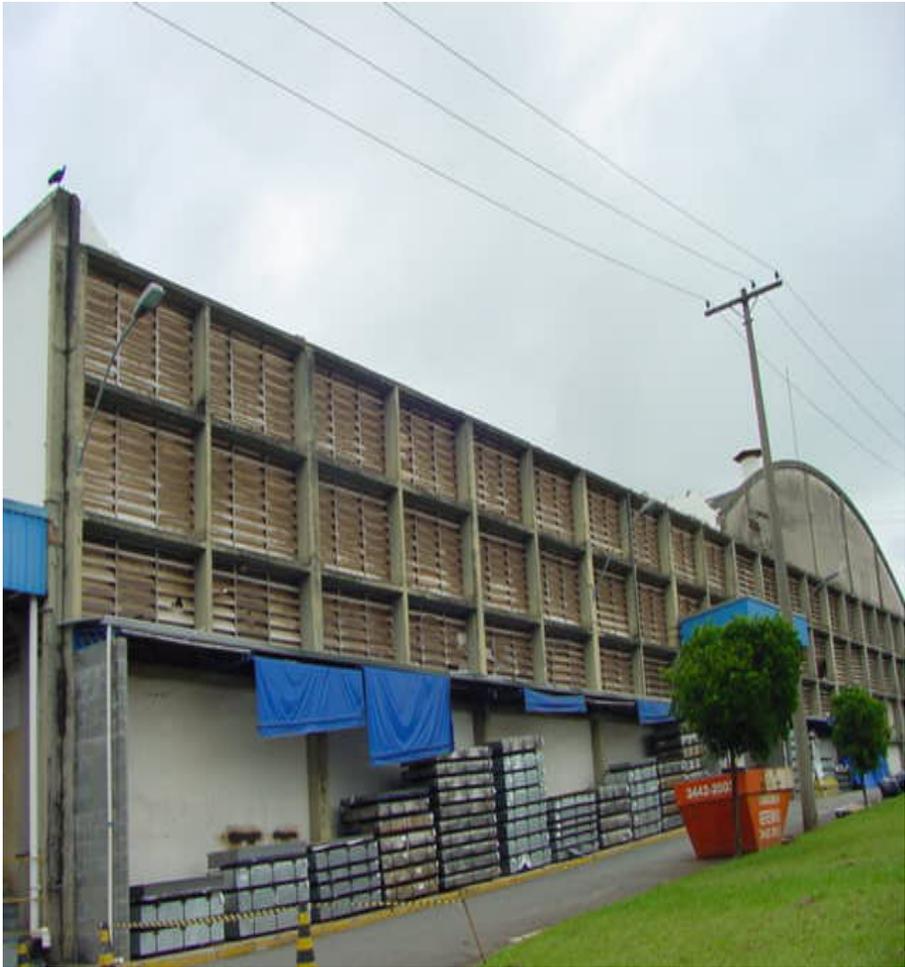
Vista frontal da entrada dos barracões. À esquerda, o barracão que sofreu desabamento da cobertura (sem a fachada frontal em forma de arco).

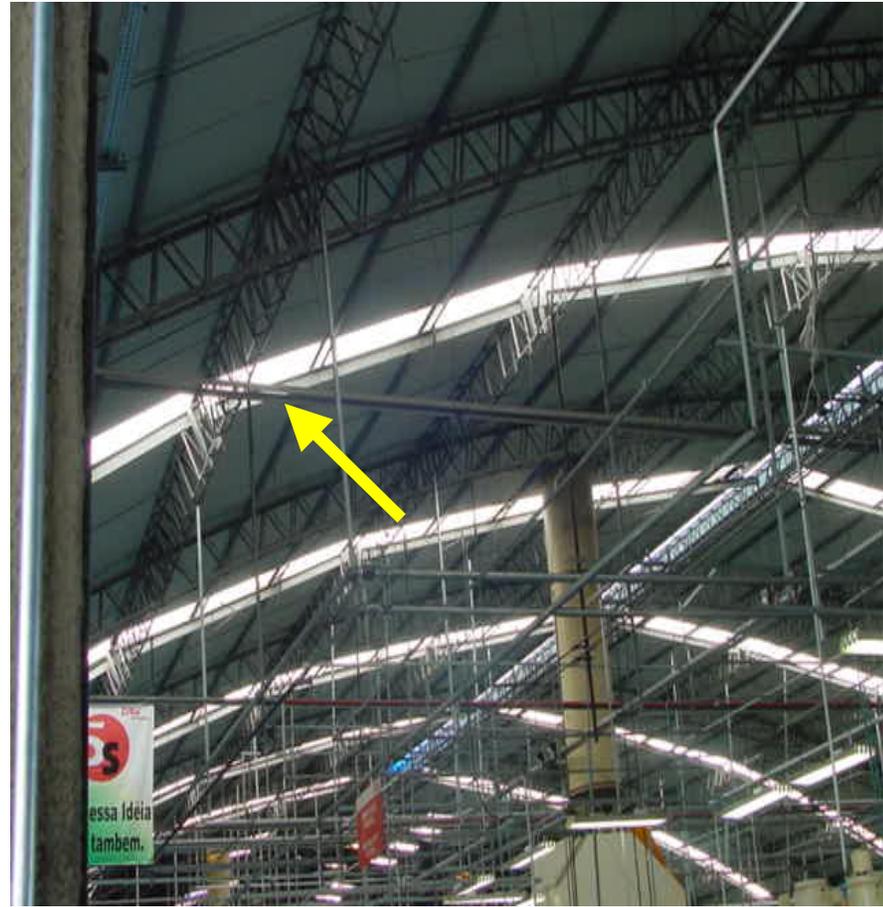
Estrutura metálica em arco - **similar** à estrutura do barracão colapsado. A flecha indica o tirante (similar) ao que se rompeu, desencadeando o desabamento da cobertura em telha de fibro-cimento.

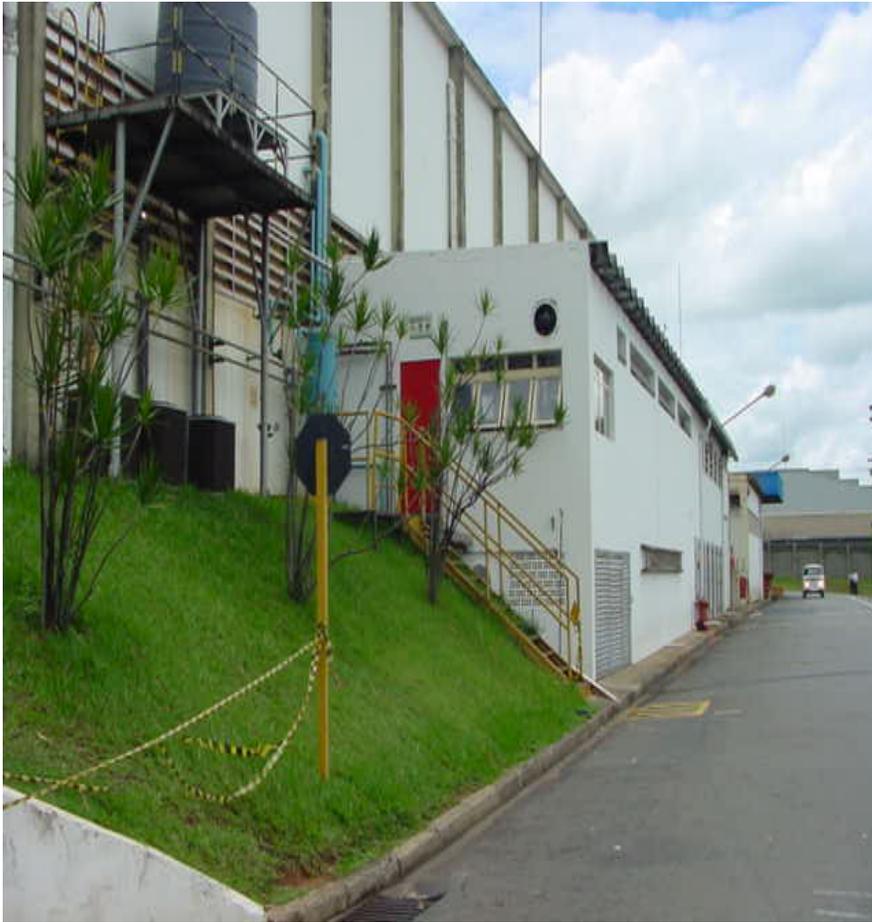
Vista lateral do barracão que apresentou o desmoronamento da cobertura.

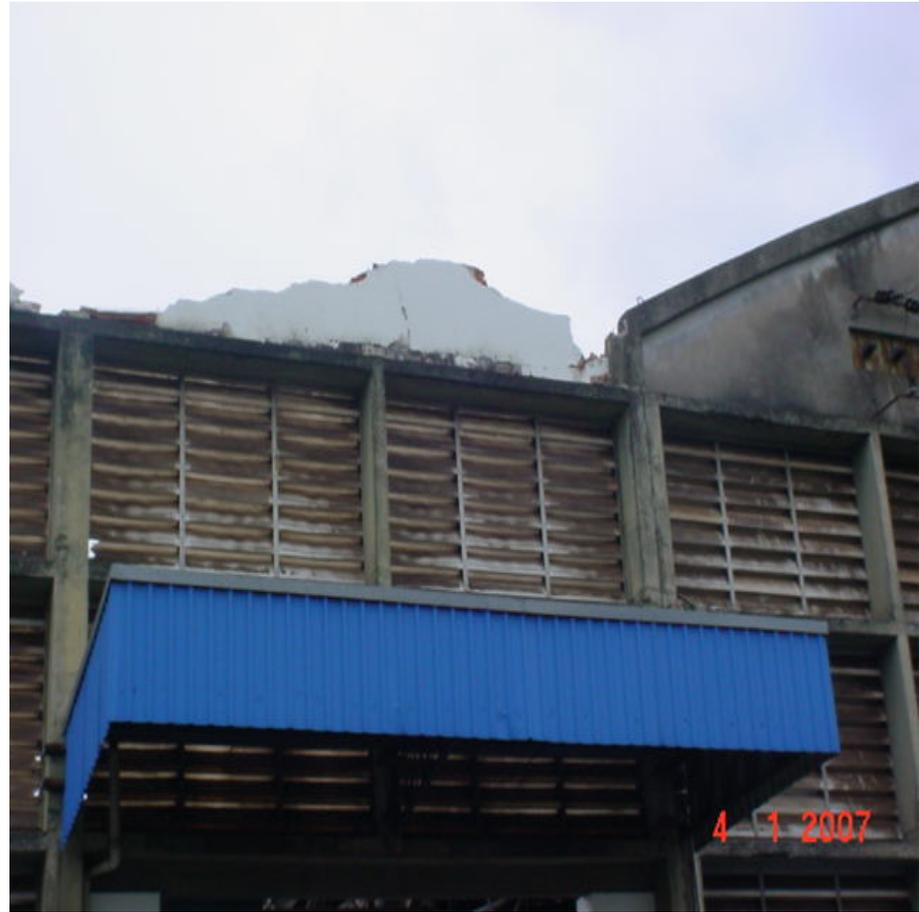
Vista frontal do acesso aos barracões, observando o desabamento da platibanda frontal em forma de arco.

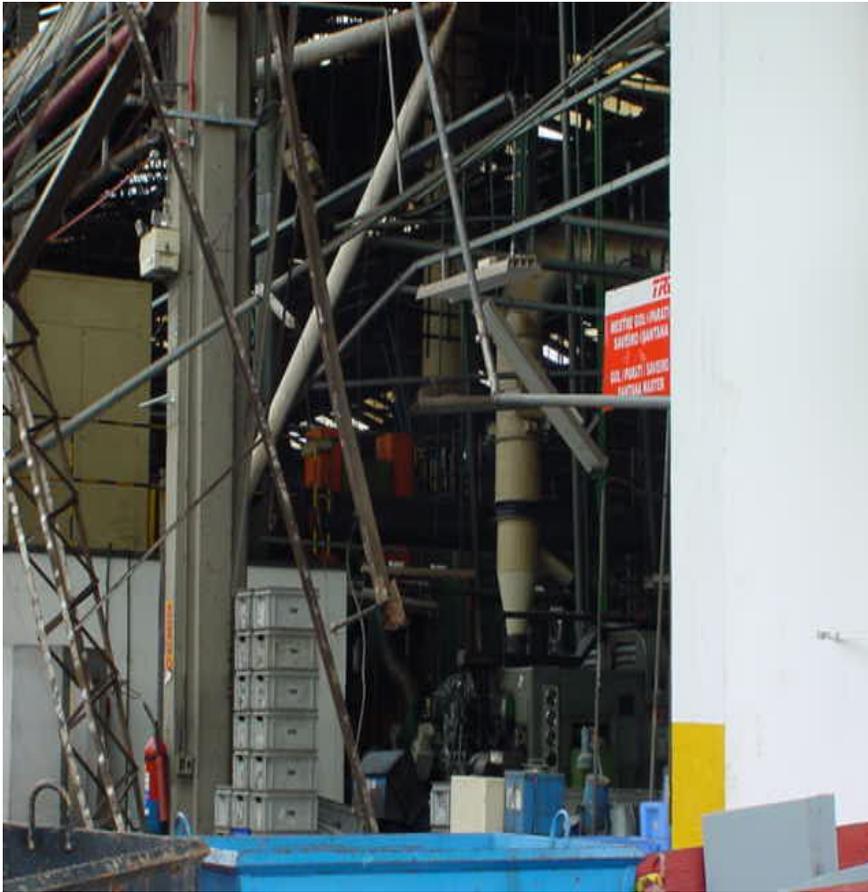
Vista interna dos barracões, observando os escombros da cobertura apenas no barracão da esquerda.

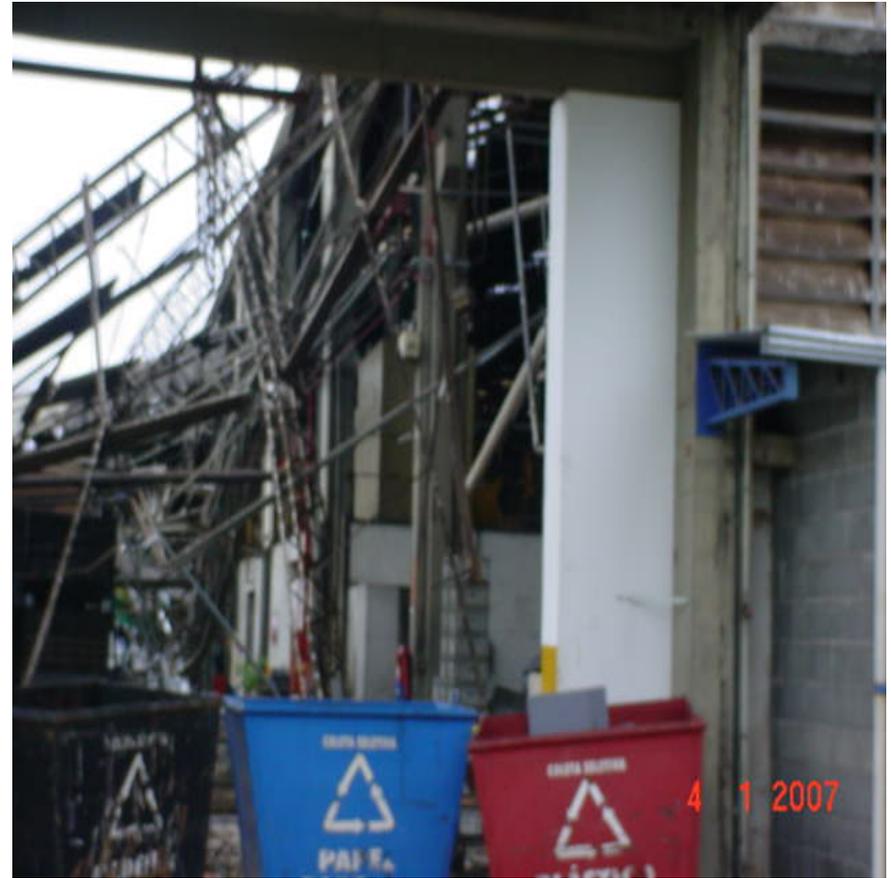
Vista interna dos barracões, visualizando os escombros do barracão com cobertura rompida.

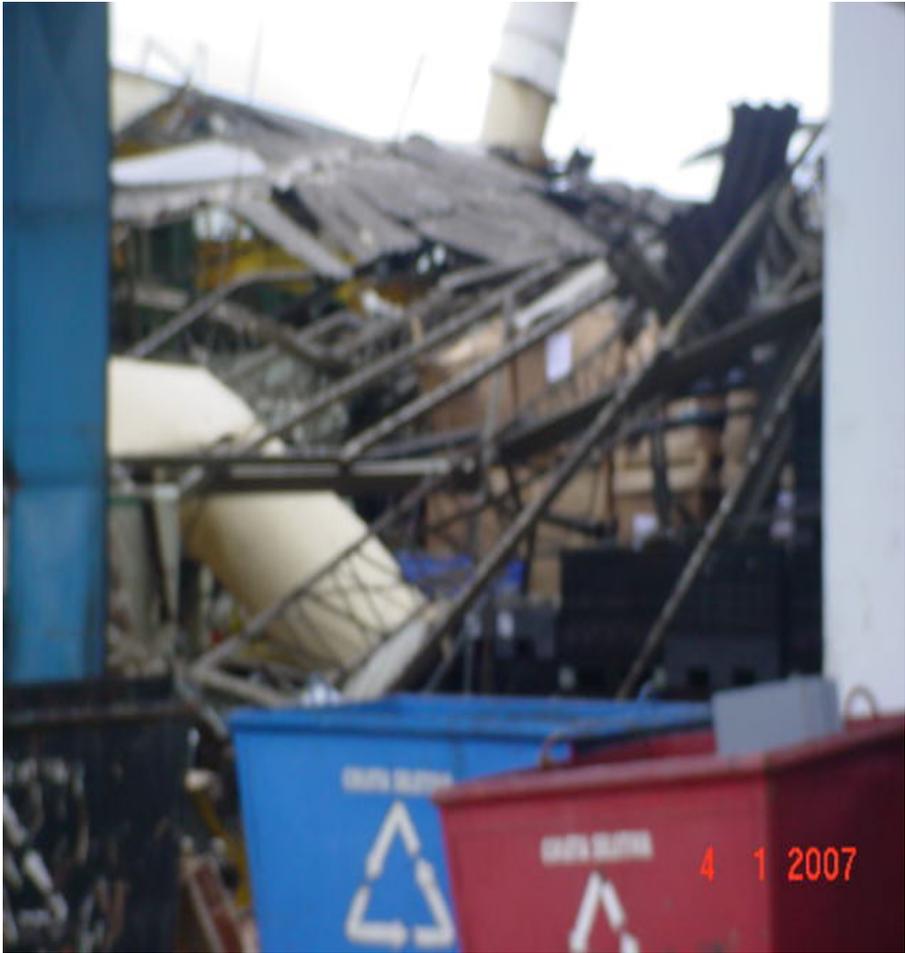
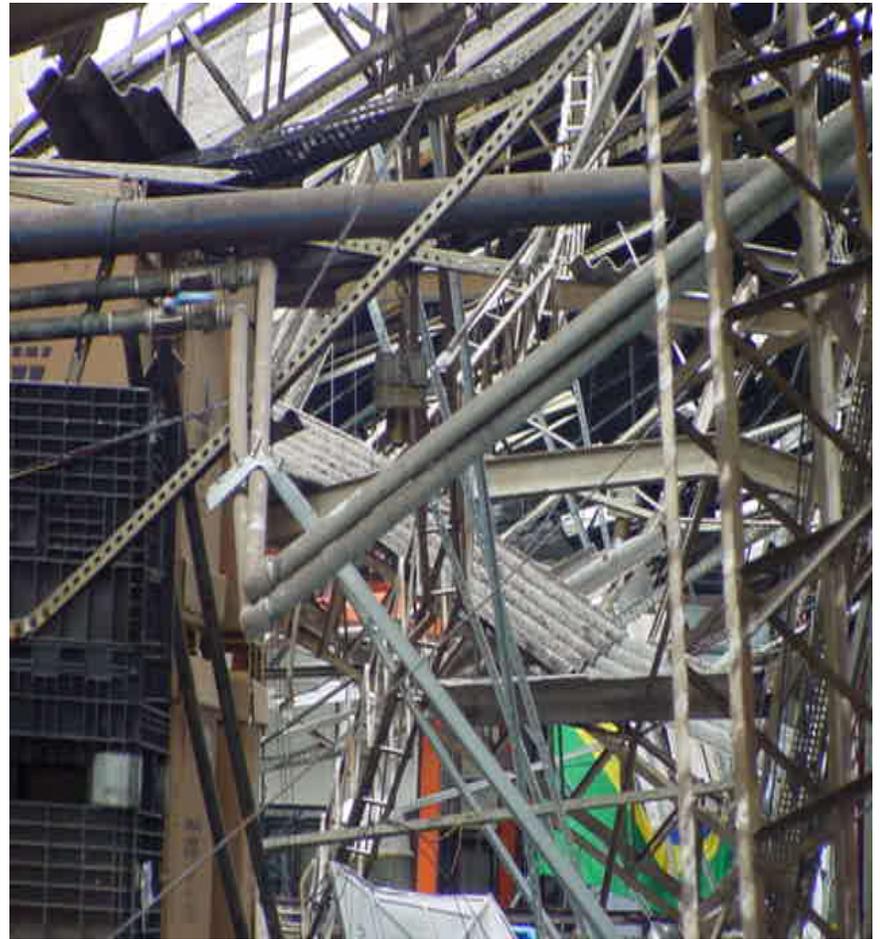
Vista interna dos barracões com os escombros da cobertura rompida.

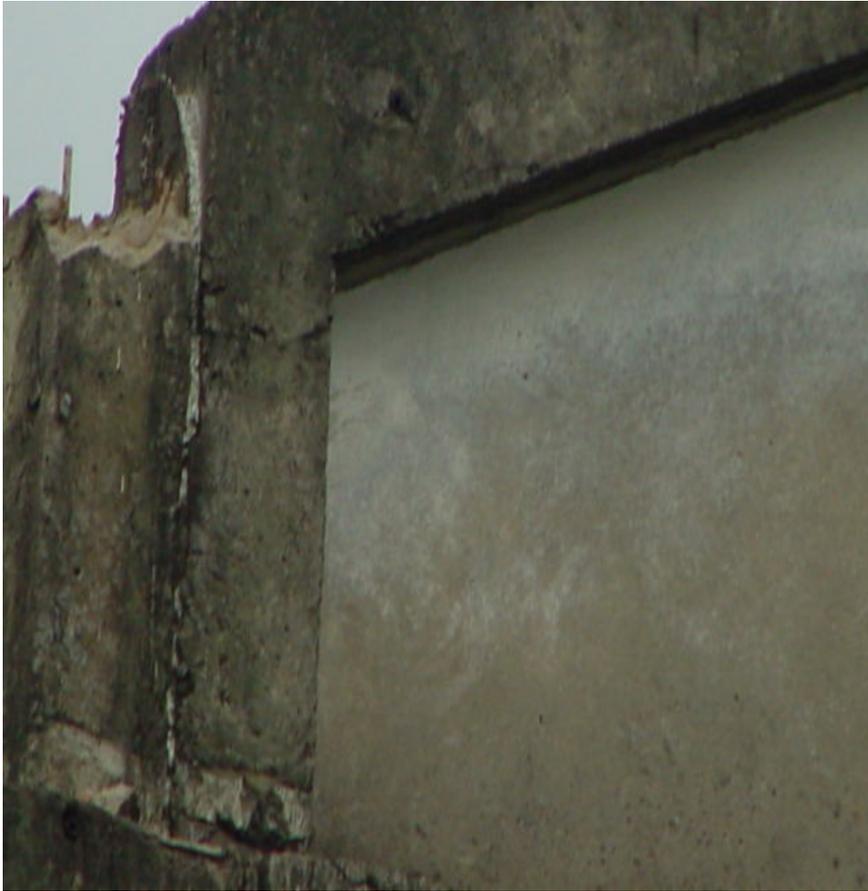
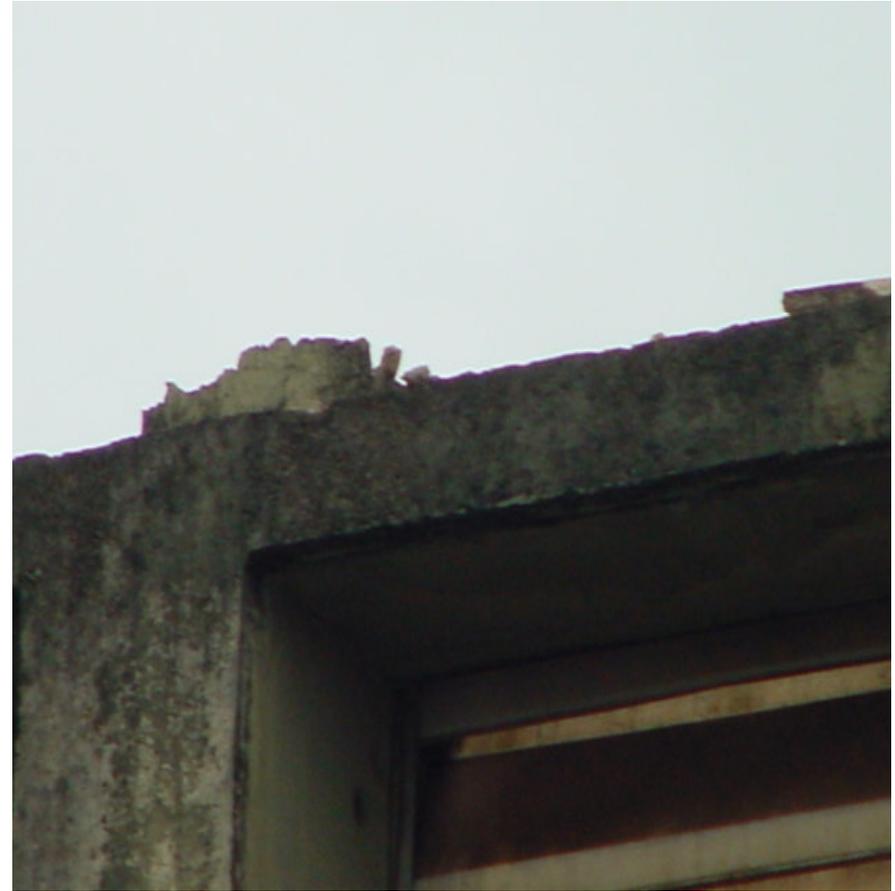
Detalhe: sinais de infiltração e de ausência de ferragem de espera para a interligação dos pilares e viga que compõem a platibanda em arco (fachada frontal do barracão).

- **Vícios construtivos na estrutura de concreto armado (pilares e vigas) por falhas de concretagem definida por vazios (bicheiras)**
- **Deficiências no recobrimento da armadura**
- **Ausência de ferragem de ancoragem entre as vigas e pilares que compõem fachada em arco do G. A.**

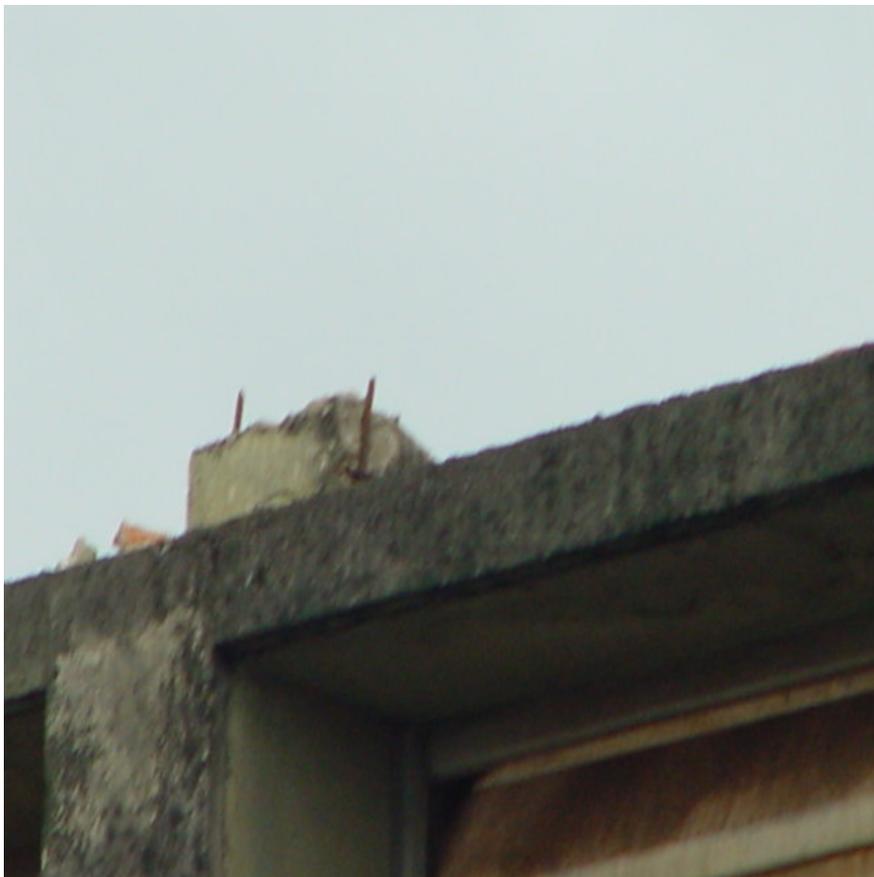
Detalhe: ferragens da estrutura rompida com sinais de corrosão. Sinais de ausência de ferragem de espera para a interligação dos pilares e viga que compõem a platibanda em arco. (fachada frontal do barracão).

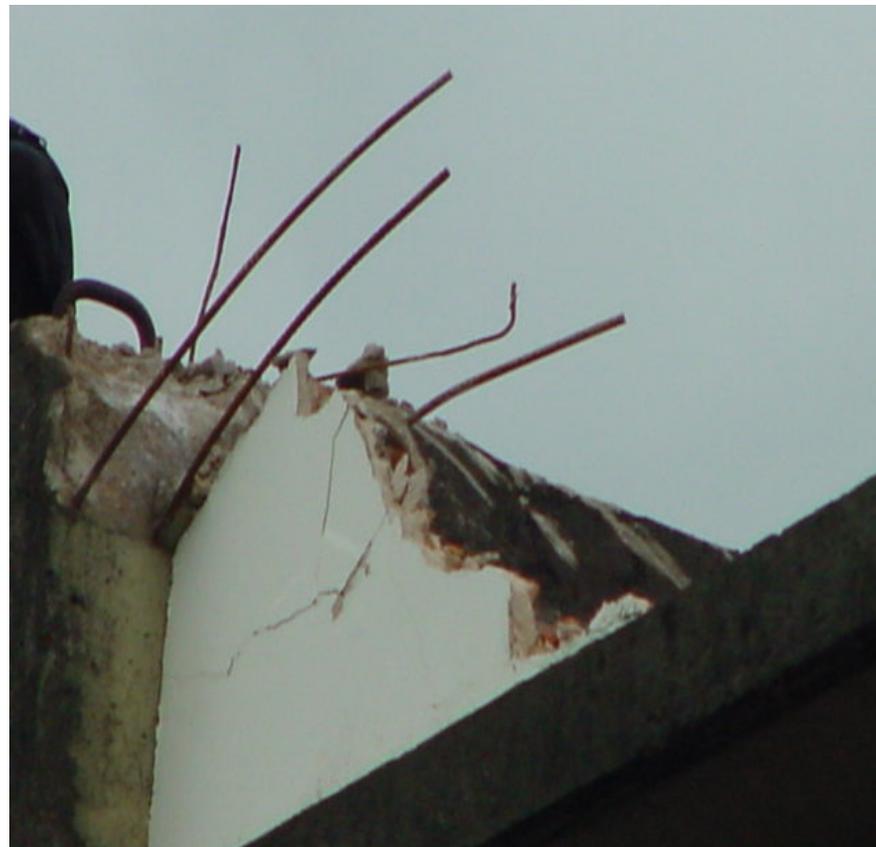
Detalhe: sinais de ausência de ferragem de espera para a interligação dos pilares e viga que compõem a platibanda em arco. (fachada frontal do barracão).

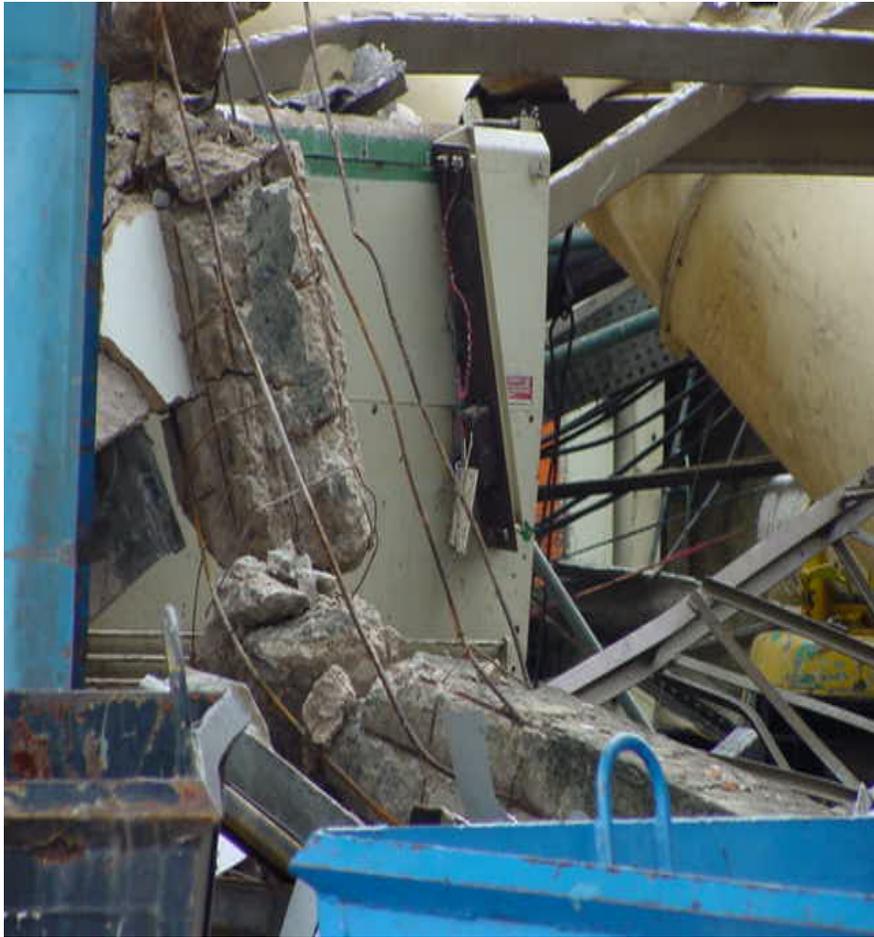
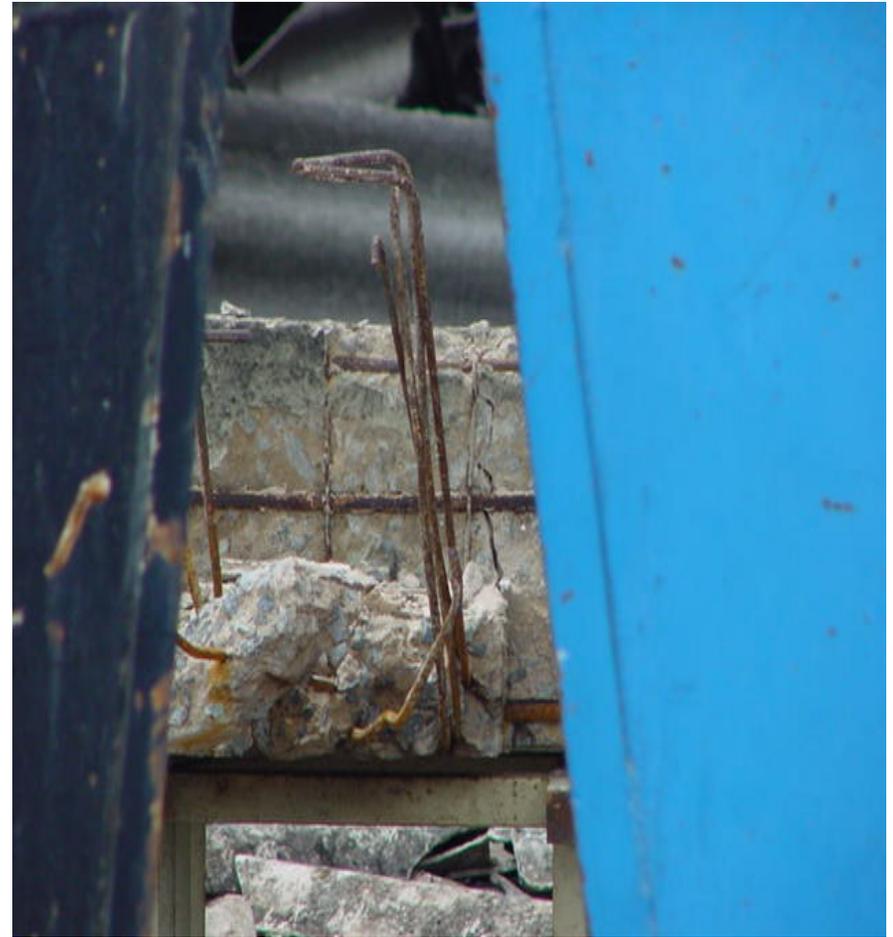
Ferragens da estrutura rompida com sinais de corrosão.

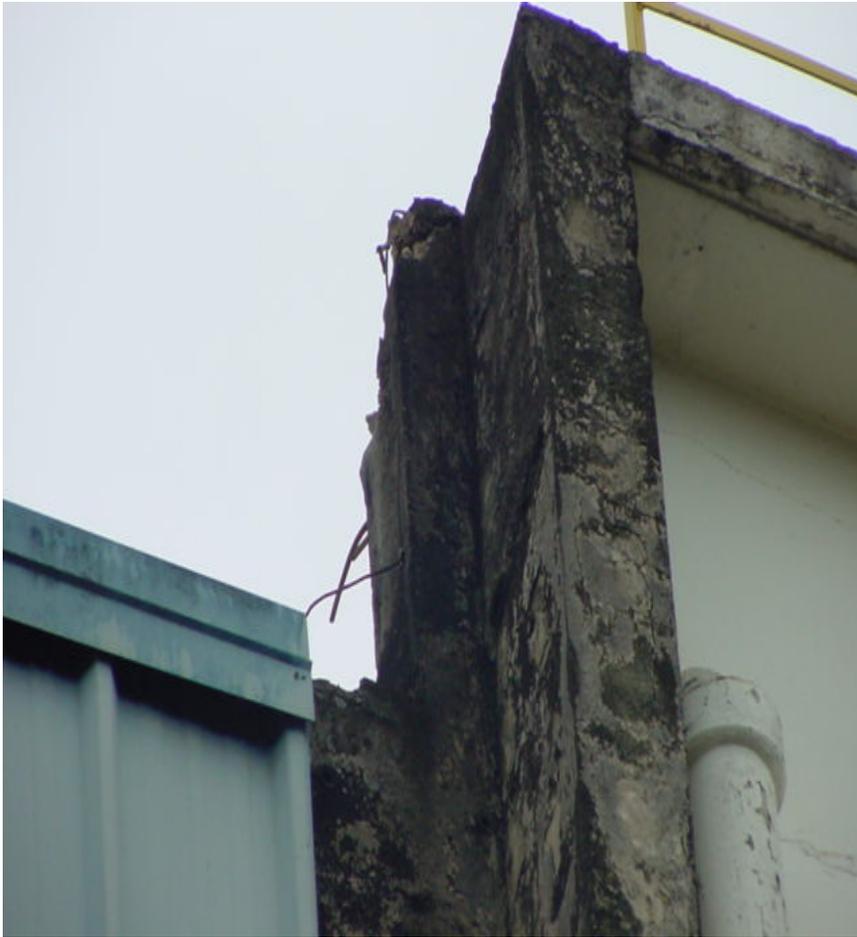
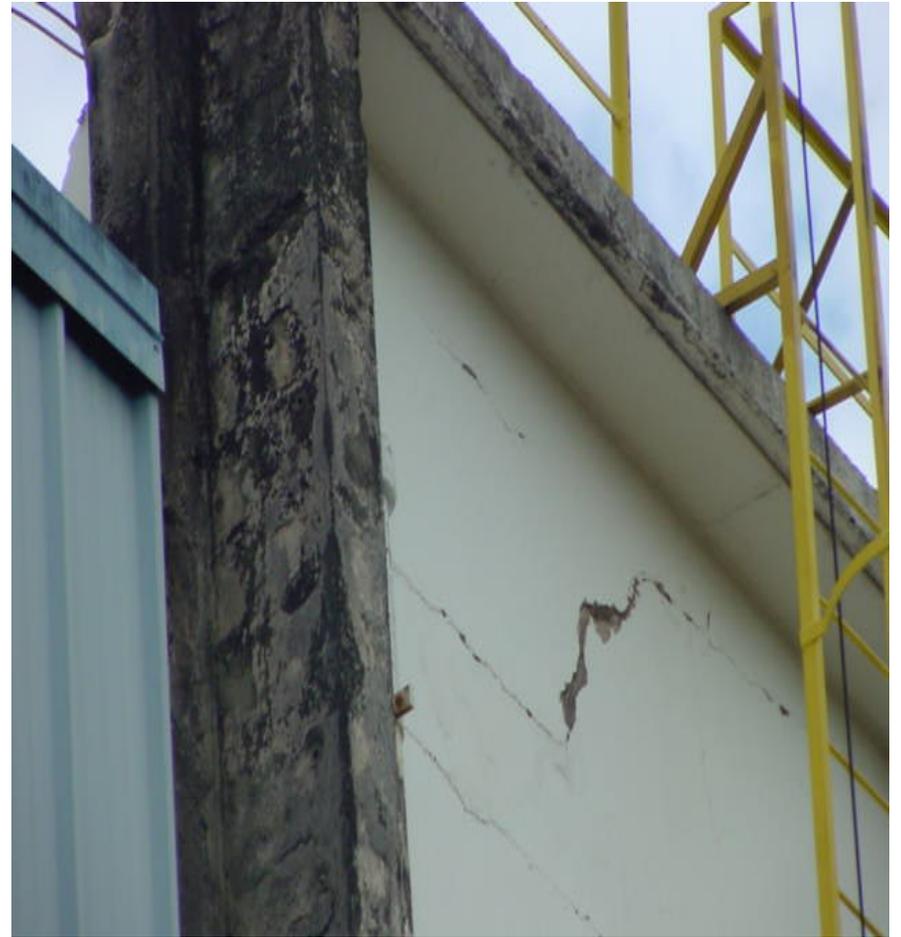
Detalhe: sinais de infiltração e de ausência de ferragem de espera para a interligação dos pilares e viga que compõem a platibanda em arco. (fachada dos fundos do barracão).
