RELATÓRIO DE ANÁLISE DE ACIDENTE DE TRABALHO COM MÁQUINA DESCANADEIRA

Neste relatório apresenta-se a investigação de um Acidente de Trabalho Grave (ATG) ocorrido em dezembro de 2016, em um curtime localizado no município de Colinas no Estado do Tocantins. O caso foi notificado no Sistema de Agravos de Notificação (SINAN) e investigado por uma equipe do CEREST/TO em julho de 2017.

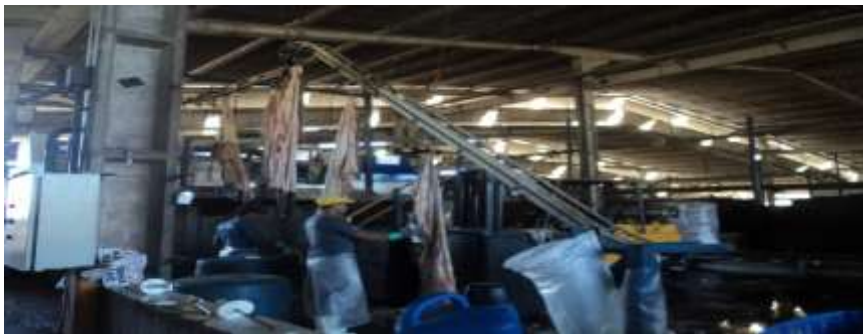
1. O couro é enganchado no transporte aéreo pelos trabalhadores que estão no corte manual, e segue até a descarnadeira.

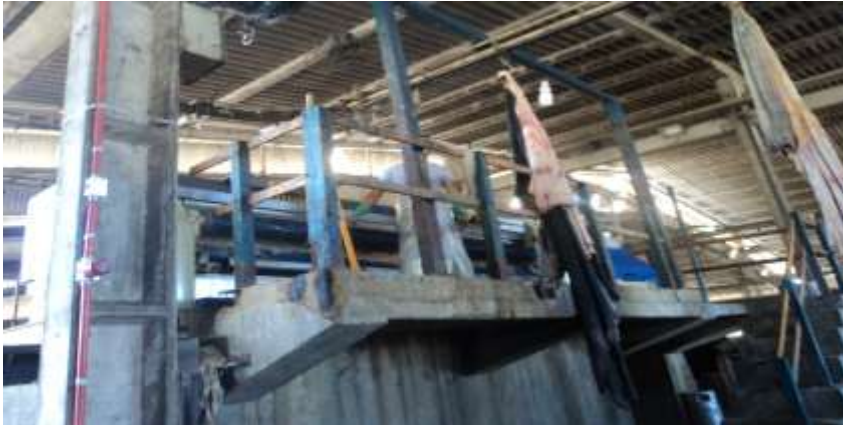
2. Os trabalhadores que estão posicionados em frente a máquina recebem o couro do aéreo (nória), puxam o couro e o direcionam para os rolos de prensão no interior da máquina. Em seguida acionam simultaneamente os botões e pedais, feito isso a máquina puxa parte do couro e em seguida o expele.

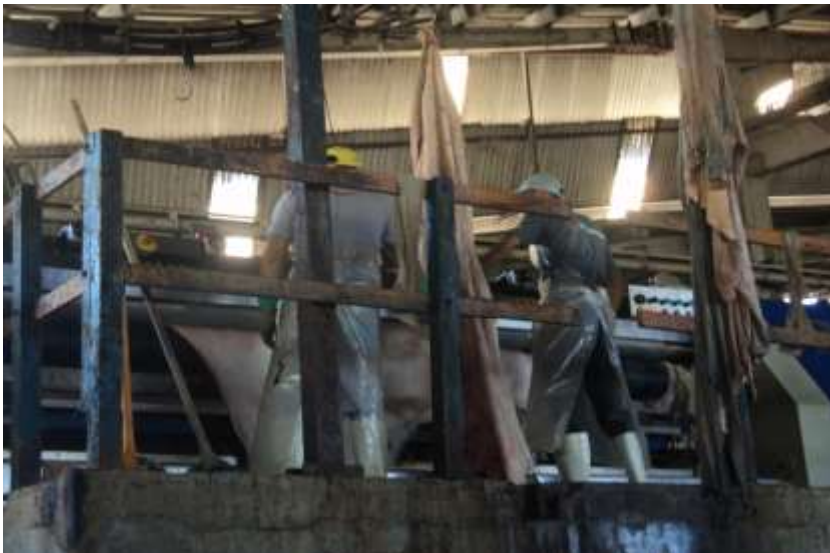
3. Os trabalhadores viram o couro, colocam na máquina novamente e acionam os botões e pedais. O trabalhador do lado direito aciona o botão com a mão direita e o da esquerda aciona com a mão esquerda. O couro pesa aproximadamente 35kg. Após esse movimento a máquina o recolhe e o envia para a próxima etapa do processo.
