CASO AT REFINARIA

(Análise de Trabalho Habitual e Análise de Mudanças)

Oficina de capacitação em análise, vigilância e prevenção de
acidentes de trabalho

Abril 2018

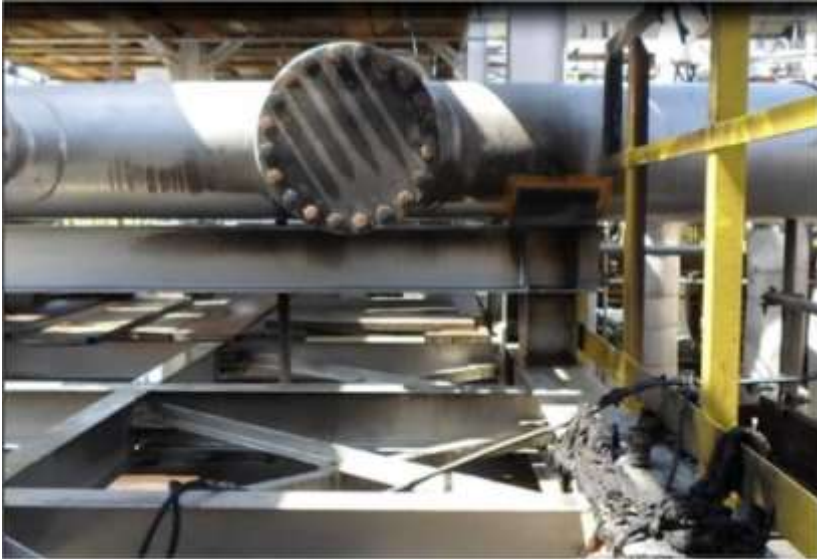
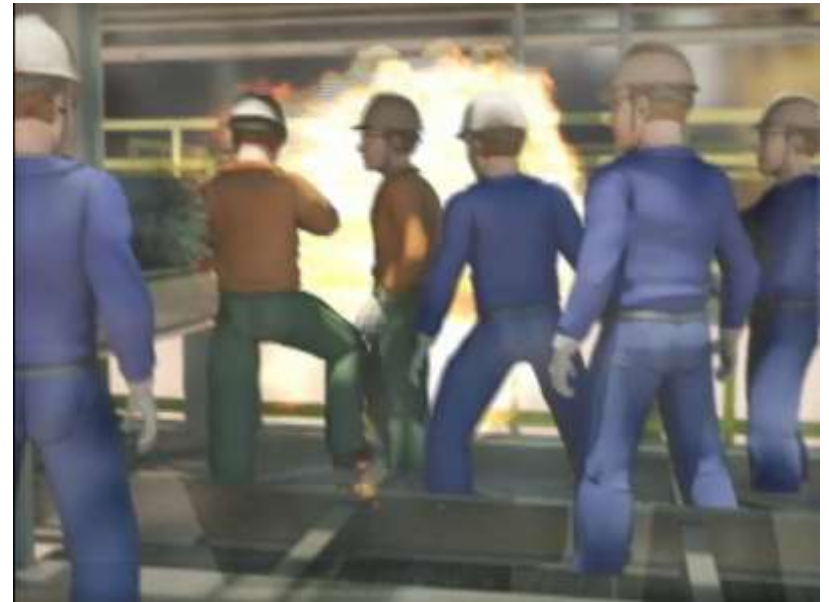
Local do acidente

No dia 11 de Setembro de 2014 às 11h25min houve um incêndio no coletor da esfera de GLP. Uma linha antiga estava sendo preparada para conectar com uma linha nova e seis trabalhadores estavam retirando um flange de 14" para posterior instalação de uma válvula. Um vazamento de GLP aconteceu e foi seguido por uma explosão. Por causa das queimaduras múltiplas, o acidente deixou um saldo de cinco feridos e uma vítima fatal.

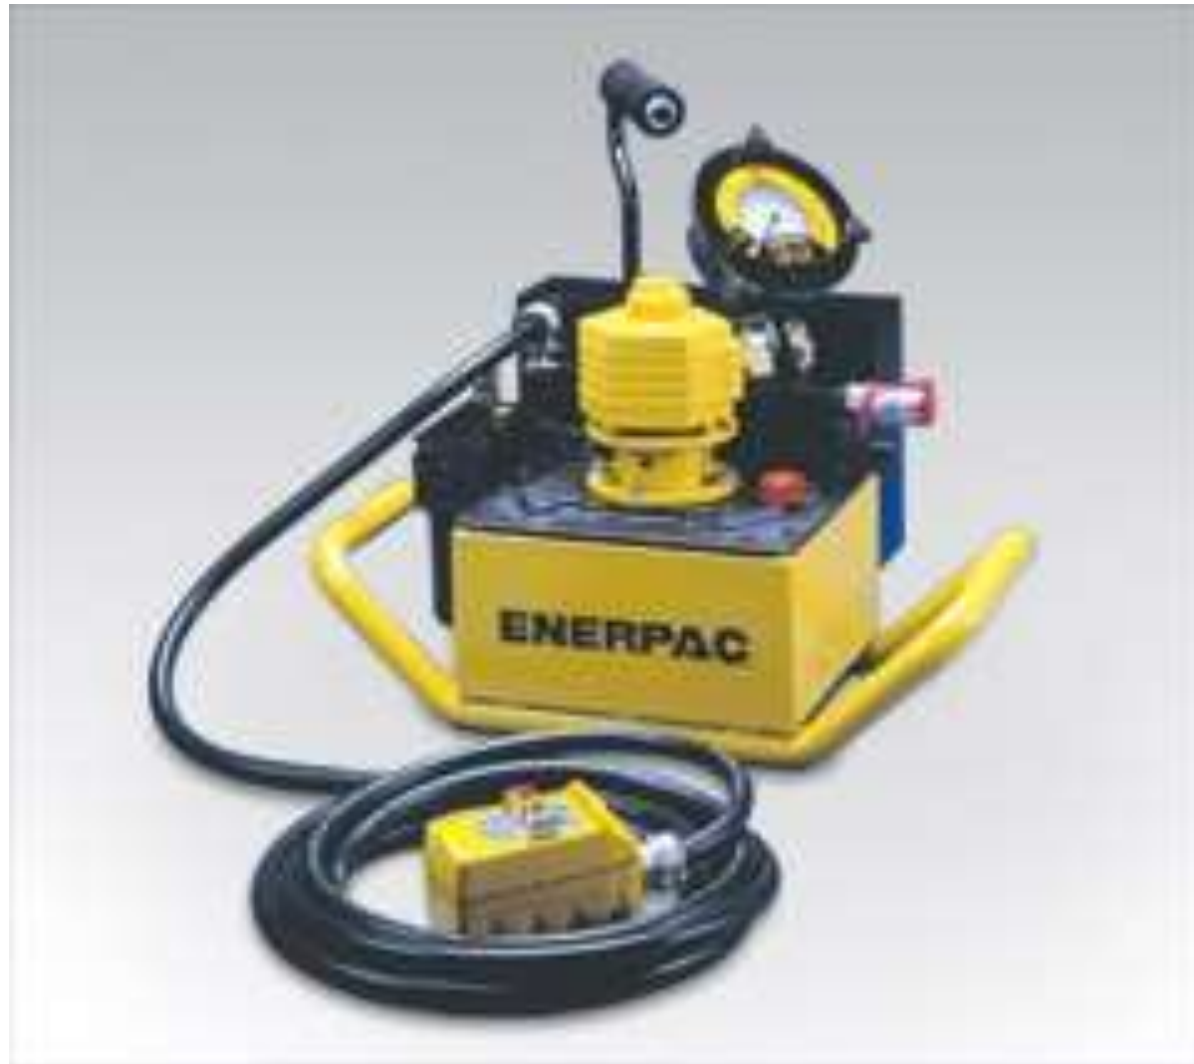
Máquina de torque de parafusos

Mudanças	Esferas 1-6	Esfera 7
TO líder	“A”	“H”
TS	TS presente para medir atmosfera explosiva	Ausente
Contratados	Técnicos com experiência em área classificada	Alguns técnicos não tinham experiência em área classificada
Materiais	Não uso de torquímetro	Uso de torquímetro
Tarefa	Liberadas com purga de água completa e depois de 24 horas de despressurização	Início da liberação sem purga de água e com 20 horas de despressurização. Depois de constatar falta de estanqueidade das válvulas é feita uma lavagem parcial da linha (não chega até a esfera)
