O Rompimento da Barragem de Fundão em Mariana, Minas Gerais, Brasil: a Incubação de um Acidente Organizacional

THE BREAKDOWN OF FUNDÃO DAM IN MARIANA, MINAS GERAIS, BRAZIL: THE INCUBATION OF AN ORGANIZATIONAL ACCIDENT

TIPO DE ARTIGO: Pesquisa Documental

AUTORES: Faria M(1), Botelho M(2).

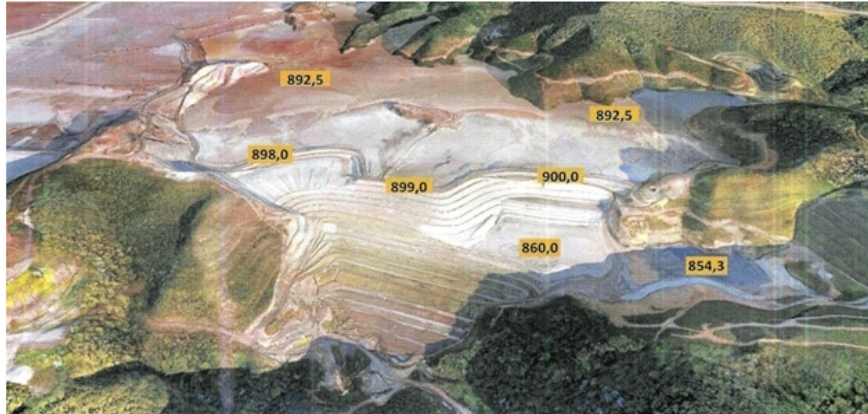
Dois fatos relevantes marcaram de forma contundente o histórico da BRF. O primeiro foi o desvio do eixo da barragem em 2012, sem a elaboração de um novo projeto ou de um estudo técnico que o referenciasse. Em segundo lugar, em agosto de 2014, ocorreram grandes trincas (rachaduras) no barramento exatamente na região do desvio do eixo, junto à ombreira esquerda. Estas chegaram a ter duzentos metros de comprimento e até sete centímetros de largura⁵.

A Figura 2 apresenta o aspecto geral da BRF em 27 de outubro de 2015, ainda a manter o desvio do eixo realizado em 2012.

Figura 2: Vista geral da BRF pré-rompimento.

Outra recomendação importante do relatório da consultoria contratada foi que a área do desvio do eixo deveria ser preenchida “o mais rápido possível” e que “todos os esforços fossem envidados para completar esse trabalho em regime prioritário”, sendo que a empresa estimava a necessidade de um ano para esse preenchimento. No entanto, em novembro de 2015, pode-se afirmar que o

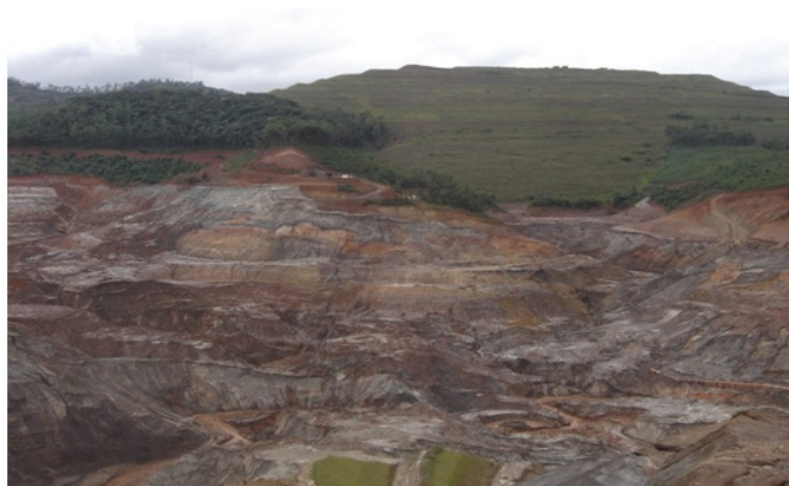
No dia 5 de novembro de 2015, aproximadamente às 15h45min, a BRF rompeu, provocando a liberação de mais de 34 milhões de metros cúbicos de detritos (correspondente a aproximadamente 68 milhões de toneladas). A Figura 3 apresenta fotografia da BRF pós-rompimento.

Verifica-se que a barragem rompeu na região que já havia apresentando grandes trincas em 2014, isto é, na sua região de menor resistência, mais fragilizada.

Assim, o aparecimento de água no barramento (surgências) ocorrido em 2013, 2014 e 2015 e as grandes rachaduras que surgiram em 2014 na região do recuo do eixo, na ombreira esquerda, com saturação do solo naquela região, demonstraram que a BRF apresentava problemas em relação à percolação de água pelas suas estruturas. Associando os fatos mencionados às várias obras que ocorriam simultaneamente (ombreira esquerda, ombreira direita), com o trânsito constante de máquinas pelos vários níveis da mesma, às detonações que aconteciam diariamente na mina vizinha à BRF, a liquefação foi o fenômeno que a atingiu a barragem, levando-a a ruptura total, que se iniciou na região do recuo do eixo, junto à ombreira esquerda.

Figura 3: BRF após o rompimento em 01/12/2015 – vista do encaixe das ombreiras direita (na parte inferior da foto) e esquerda (na parte de cima da foto).
