Desastres feitos pelo homem

O caso das barragens de rejeitos da VALE

O desastre de Brumadinho é acidente organizacional

Mário Parreiras de Faria

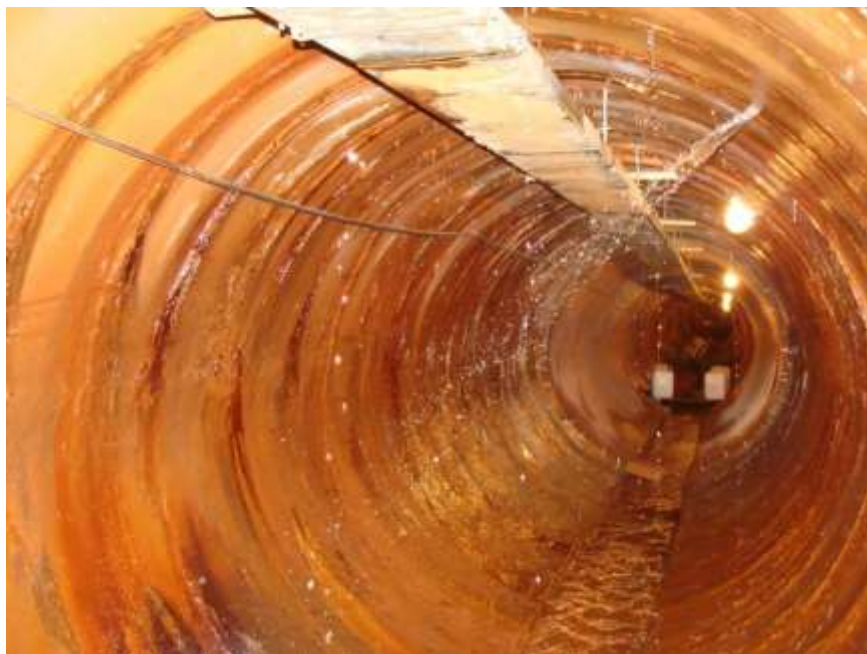
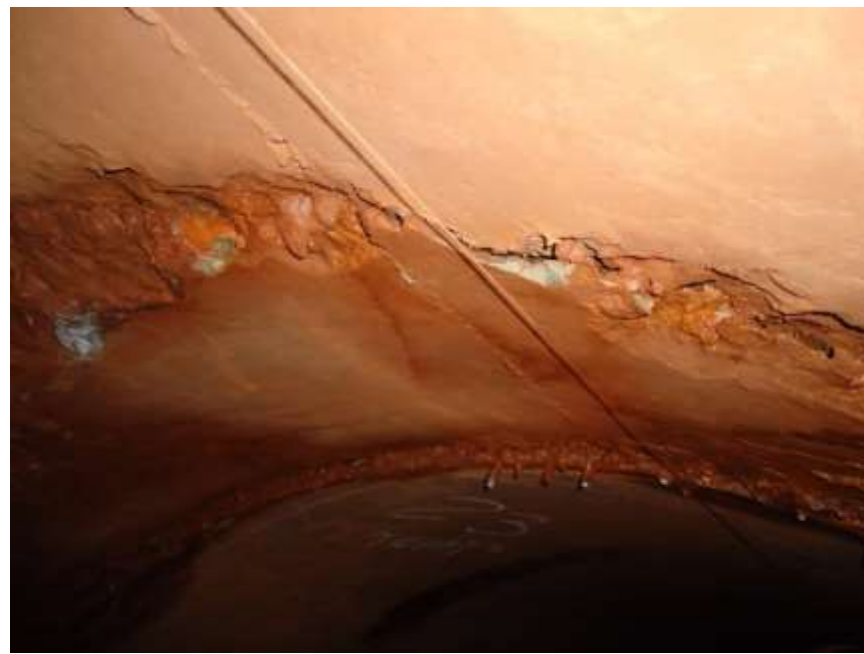
- Jul.: Passagem de rejeito arenoso para jusante do Dique 1 através da galeria principal, desencadeando um cone de sucção
- Após inspeções na galeria principal, evidenciou-se aberturas de juntas de dilatação entre os módulos que possibilitava a passagem de rejeitos para o interior da estrutura, em razão de recalque da fundação.
- Na galeria secundária foram verificadas trincas no concreto e juntas com vazamento.
- Ago.: Construção do Dique 1A, a montante do Dique 1 (situação de contingência), para que a produção não fosse prejudicada.

Vista longitudinal do módulo n° 24 da Galeria Principal com grande infiltração de água e rejeito através do seu perímetro e Ruptura no concreto do módulo n° 24, adjacente à junta n° 23

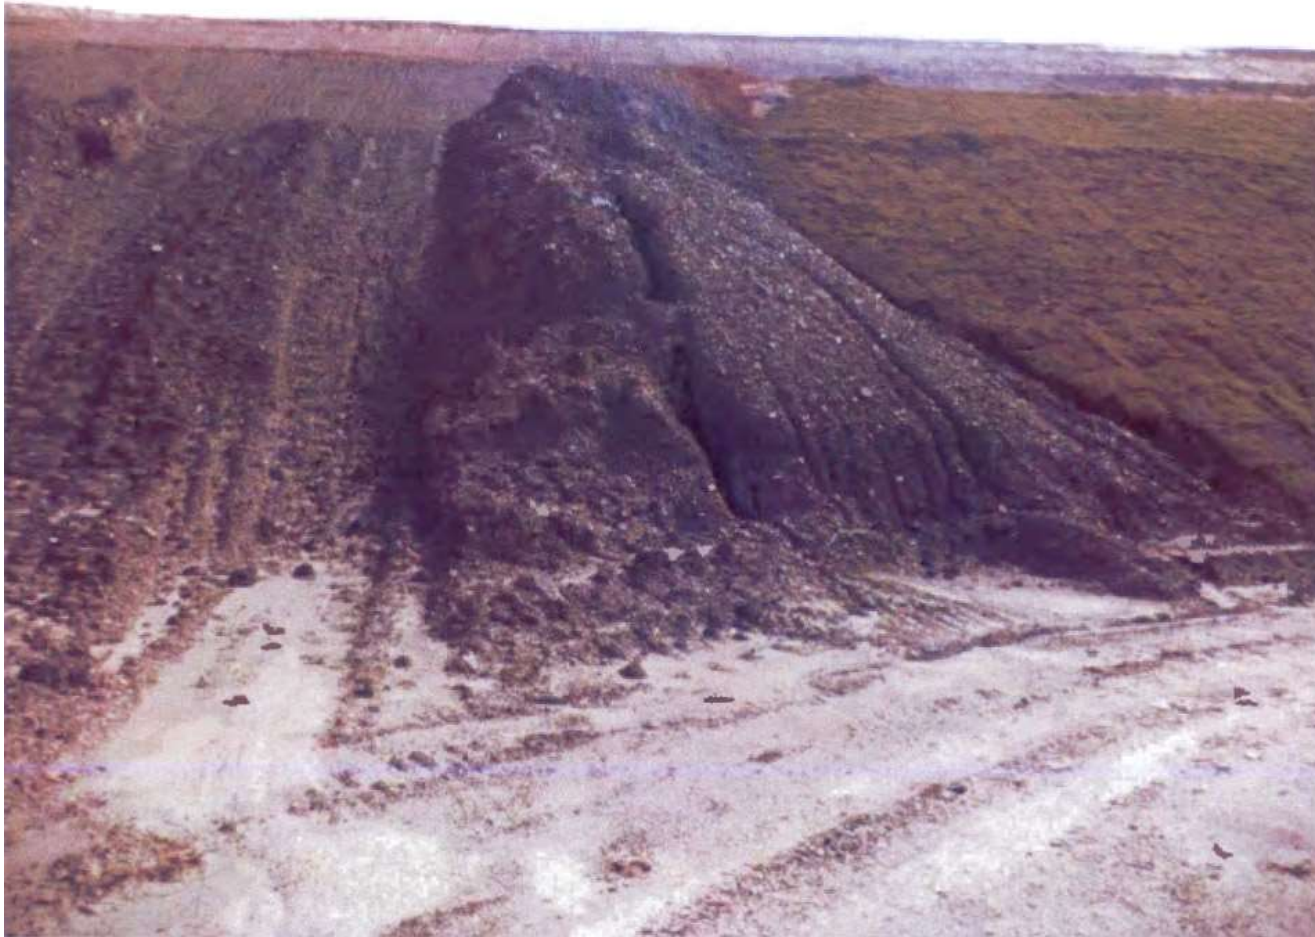
2013 - Erosão em talude

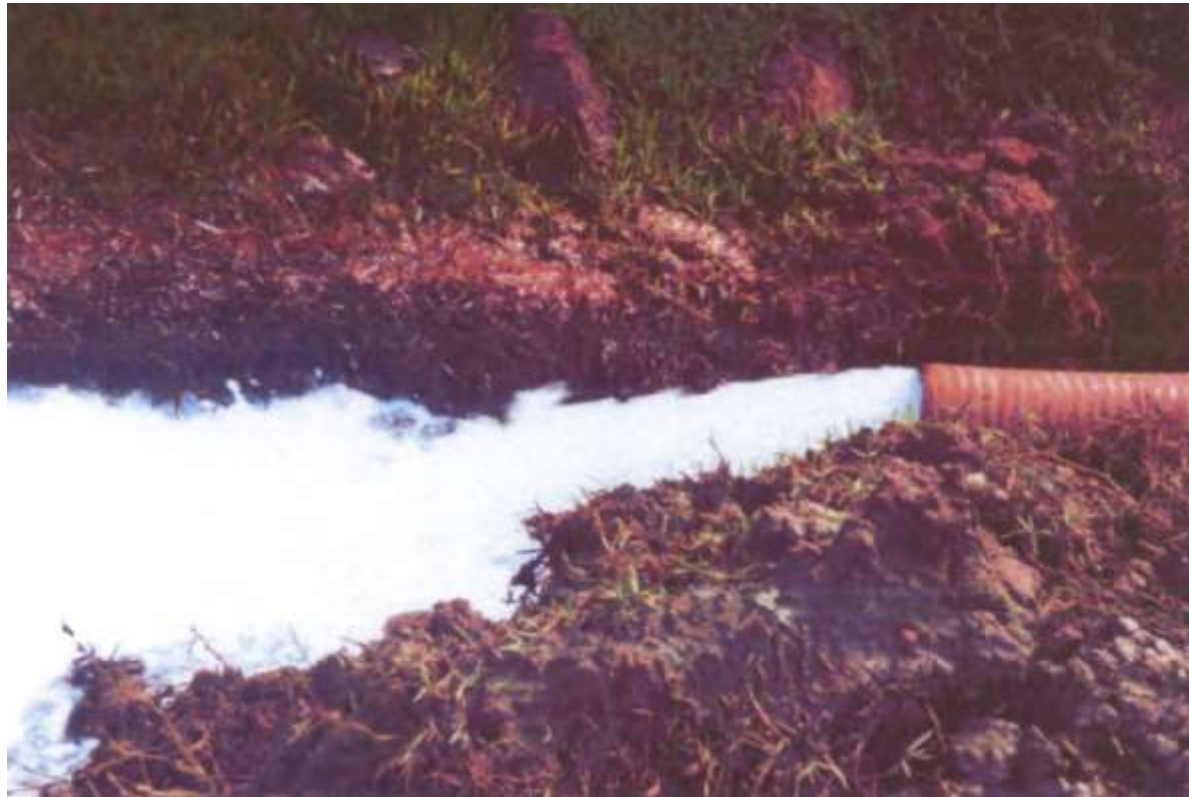
2013 - Vazamento de tubulação com lançamento de água direto no pé de talude, sem canaleta de drenagem

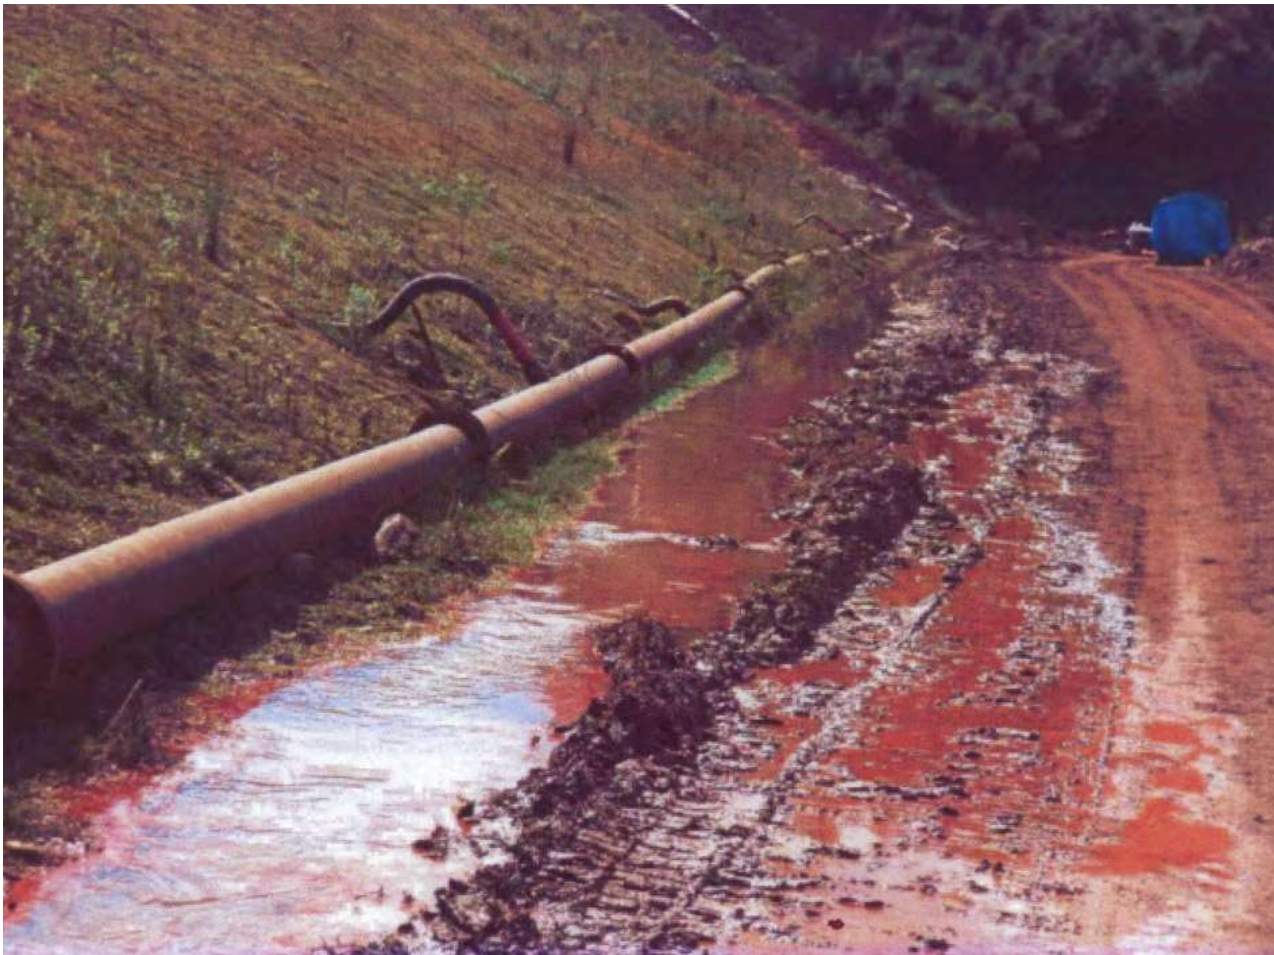
2013- Acúmulo de água no pé do talude na Elevação 820 m, sem canaleta

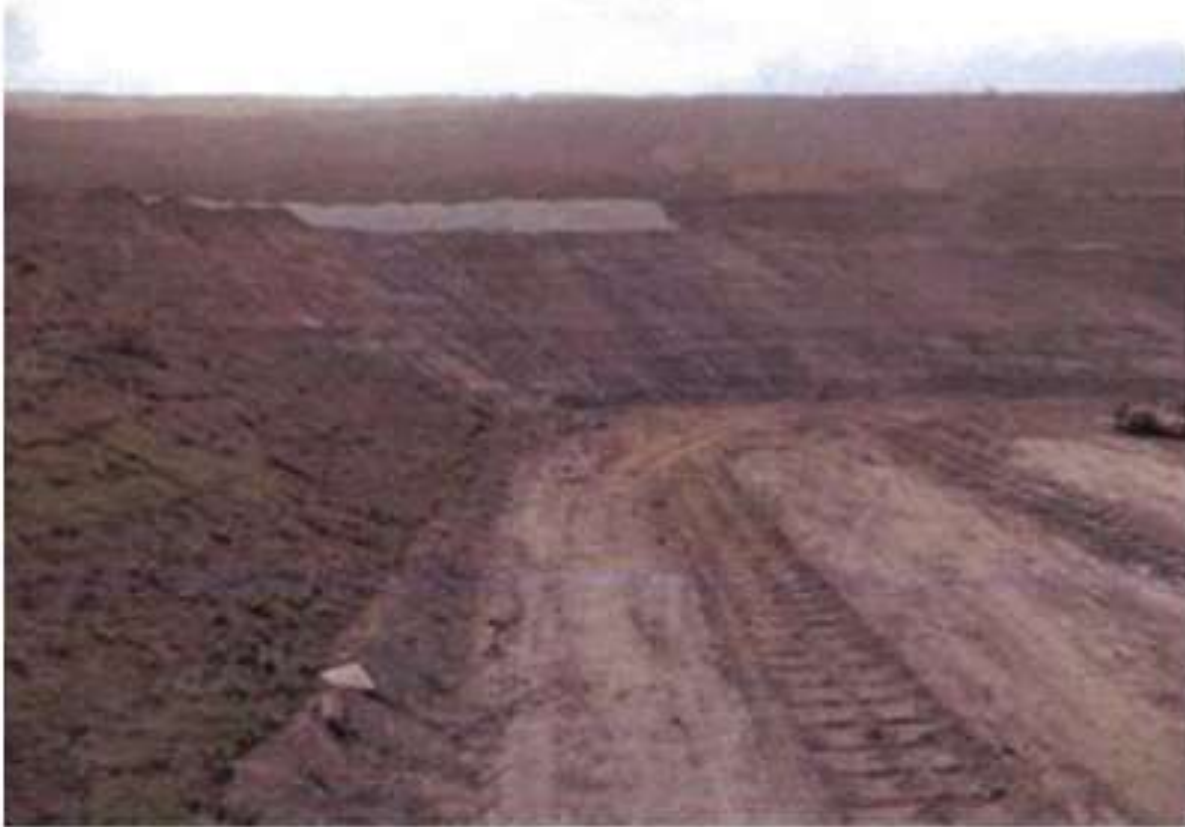
2014 – Ausência de canaleta em berma

Figura 1 - Ausência de canaleta em berma

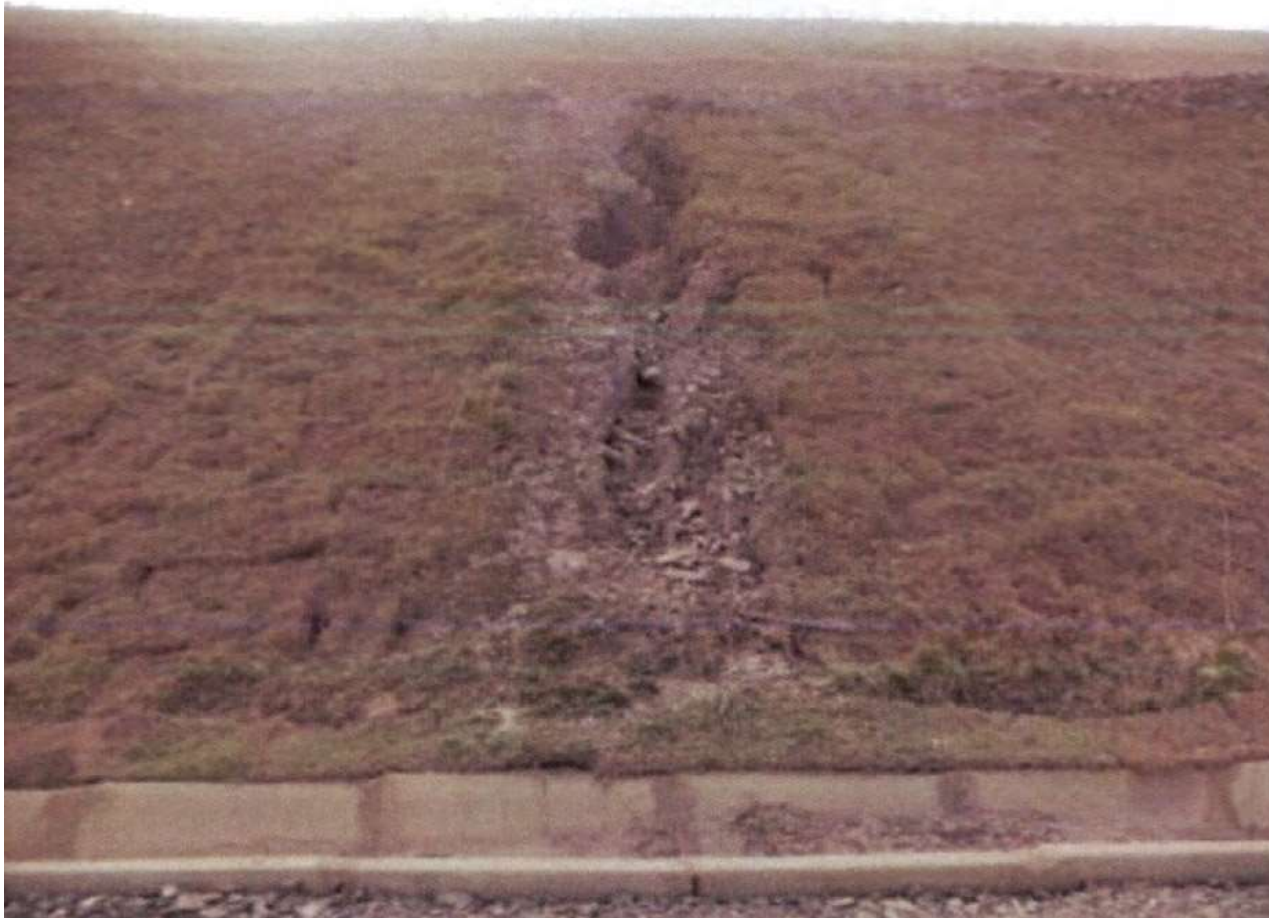
2014 - Erosão em talude

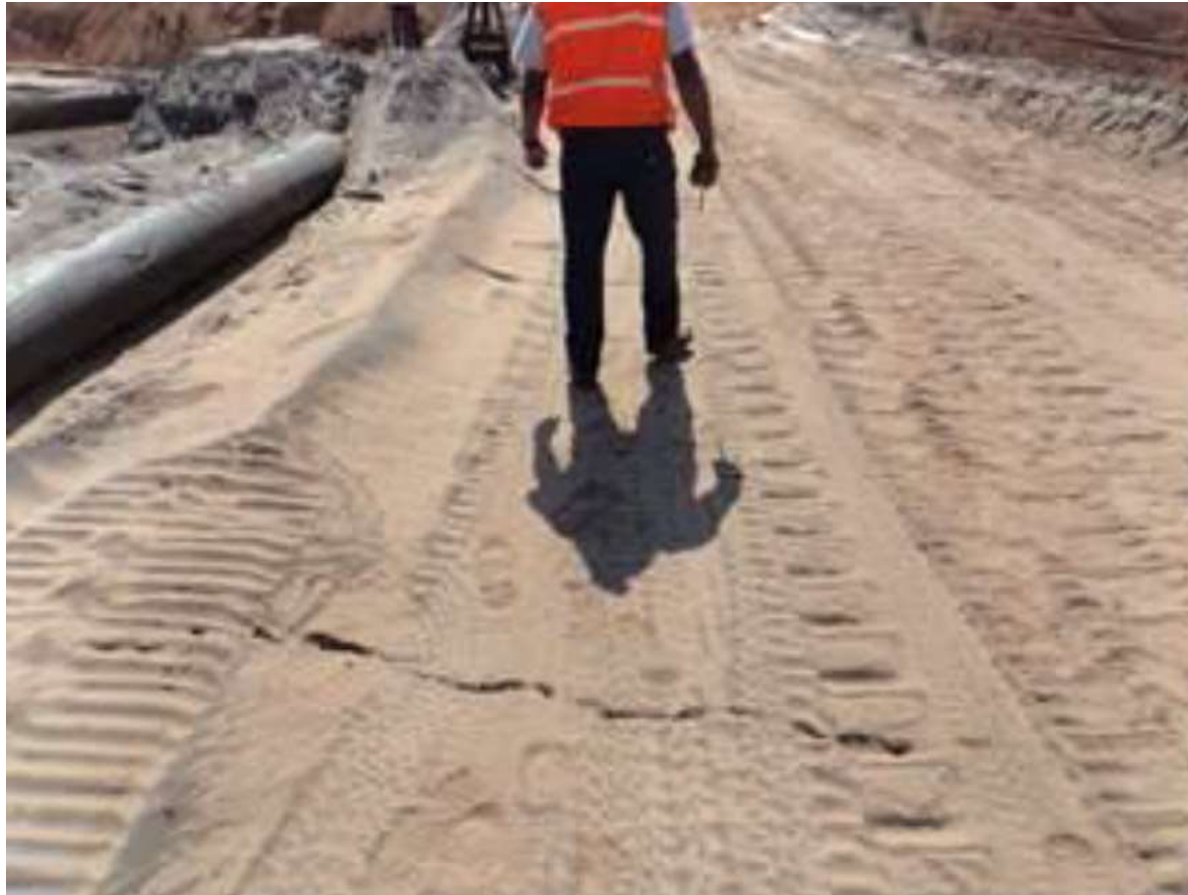
Agosto - 2014 - Trincas na crista – região do recuo do eixo

- ITRB recomenda o preenchimento da área do recuo “*o mais rápido possível*” e que “*todos os esforços sejam envidados para completar esse trabalho em regime prioritário*”
- Em novembro de 2015 não havia sido completado o preenchimento da área do recuo do eixo.
- Os Laudos Técnicos de Segurança recomendavam, ano após ano (de 2013 a 2015) a revisão da Carta de Risco, para atualização dos dados e inclusão dos novos instrumentos, revisão que não chegou a ser feita até o rompimento da barragem.

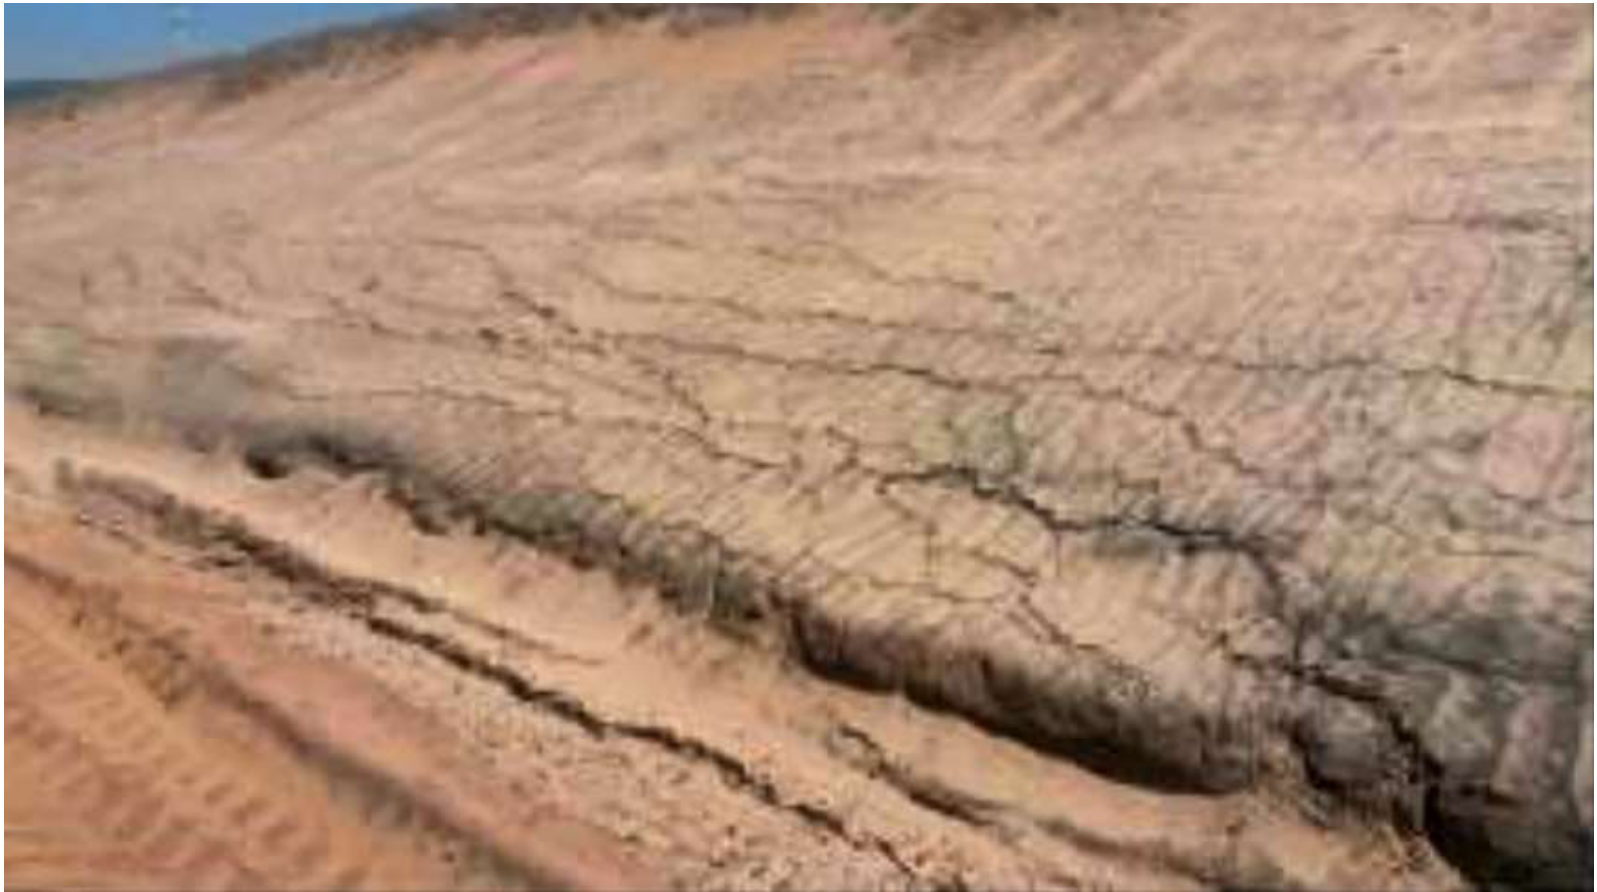
Agosto - 2014 – Trincas de tração na face do talude do recuo do eixo

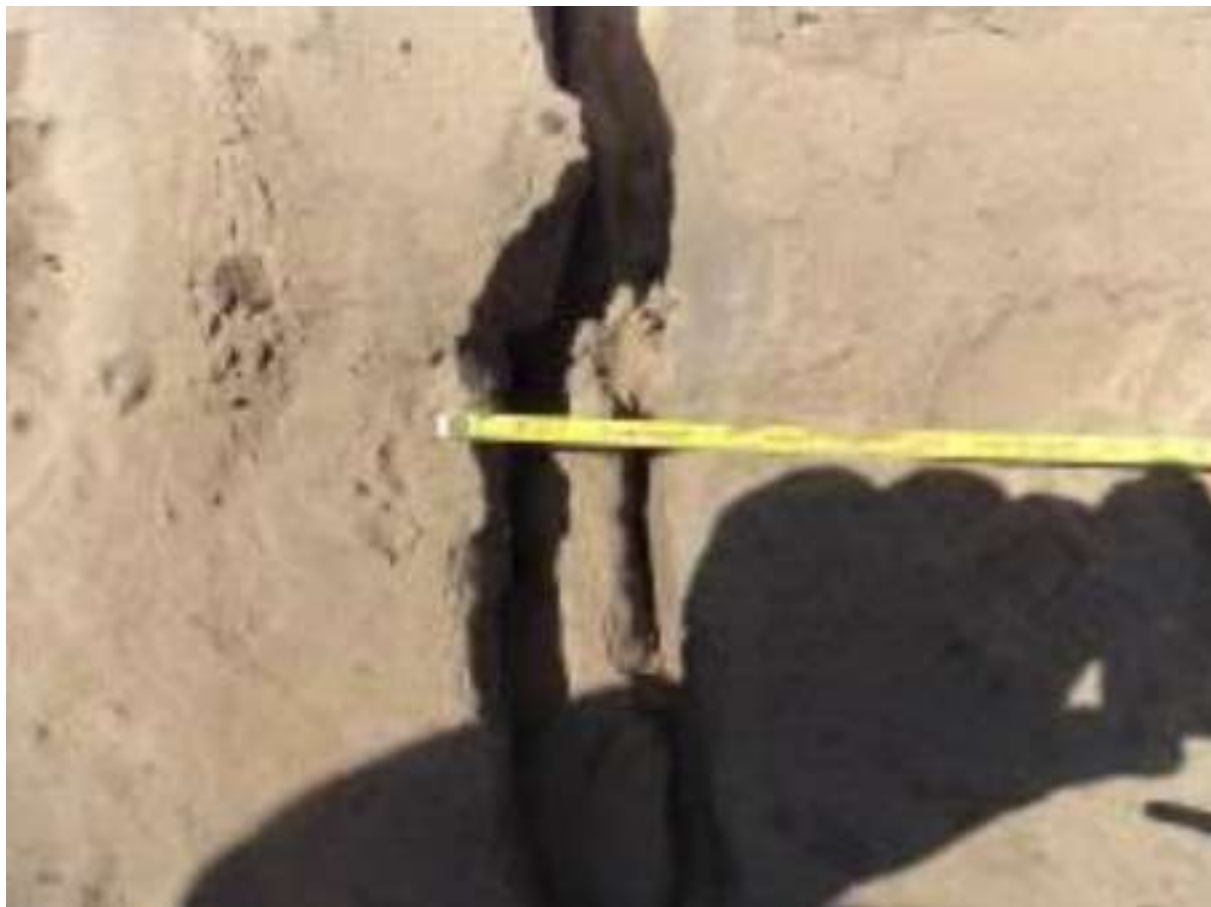
2014 – Agosto: Trinca de tração de 7 cm na berma na El. 880

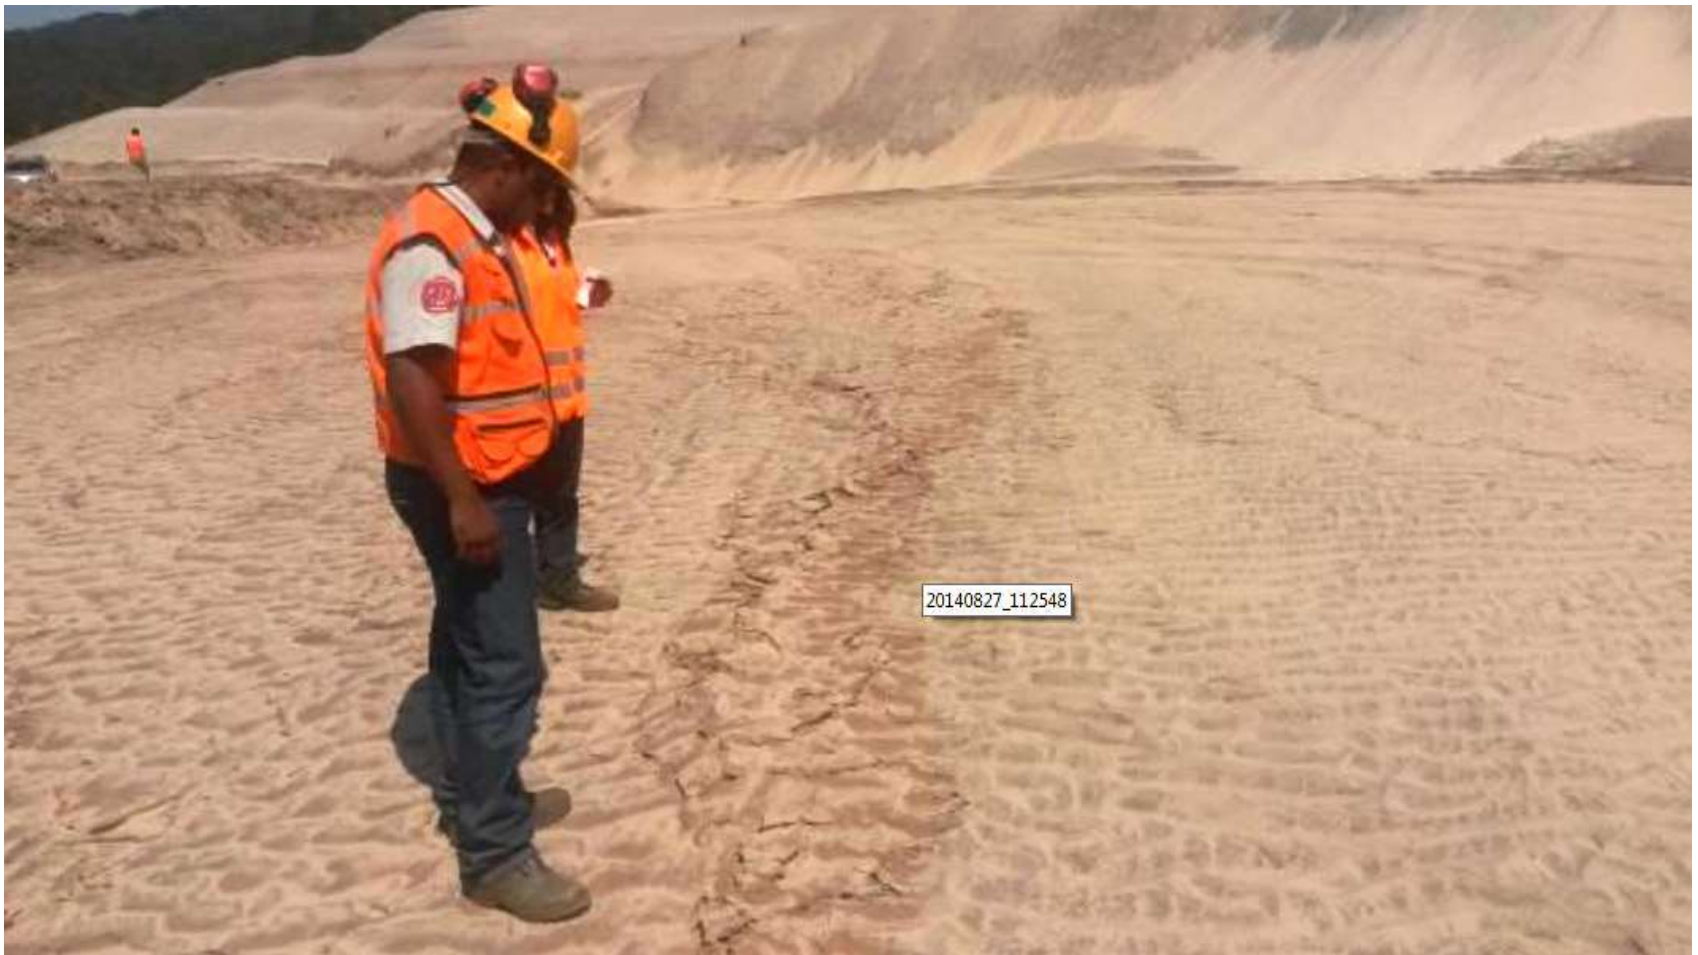
2014 - Agosto – trincas de compressão e saturação no platô na El. 863m

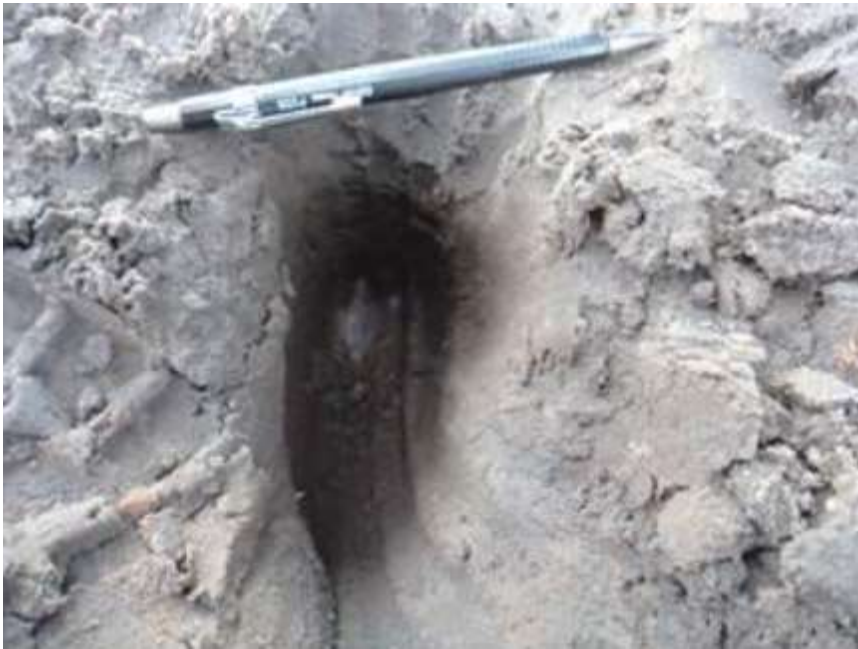
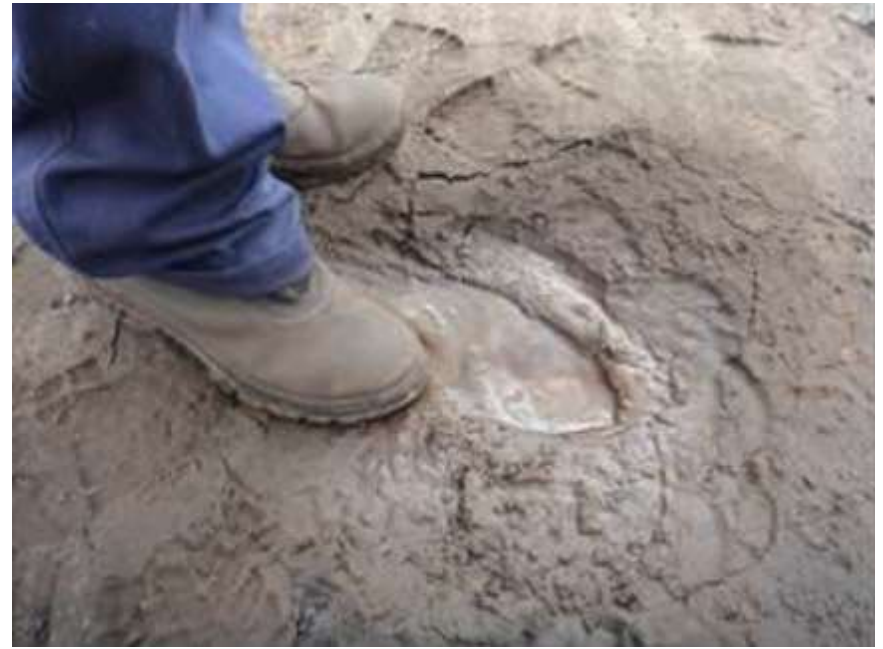
Agosto - 2014 – Saturação no platô da El. 863m

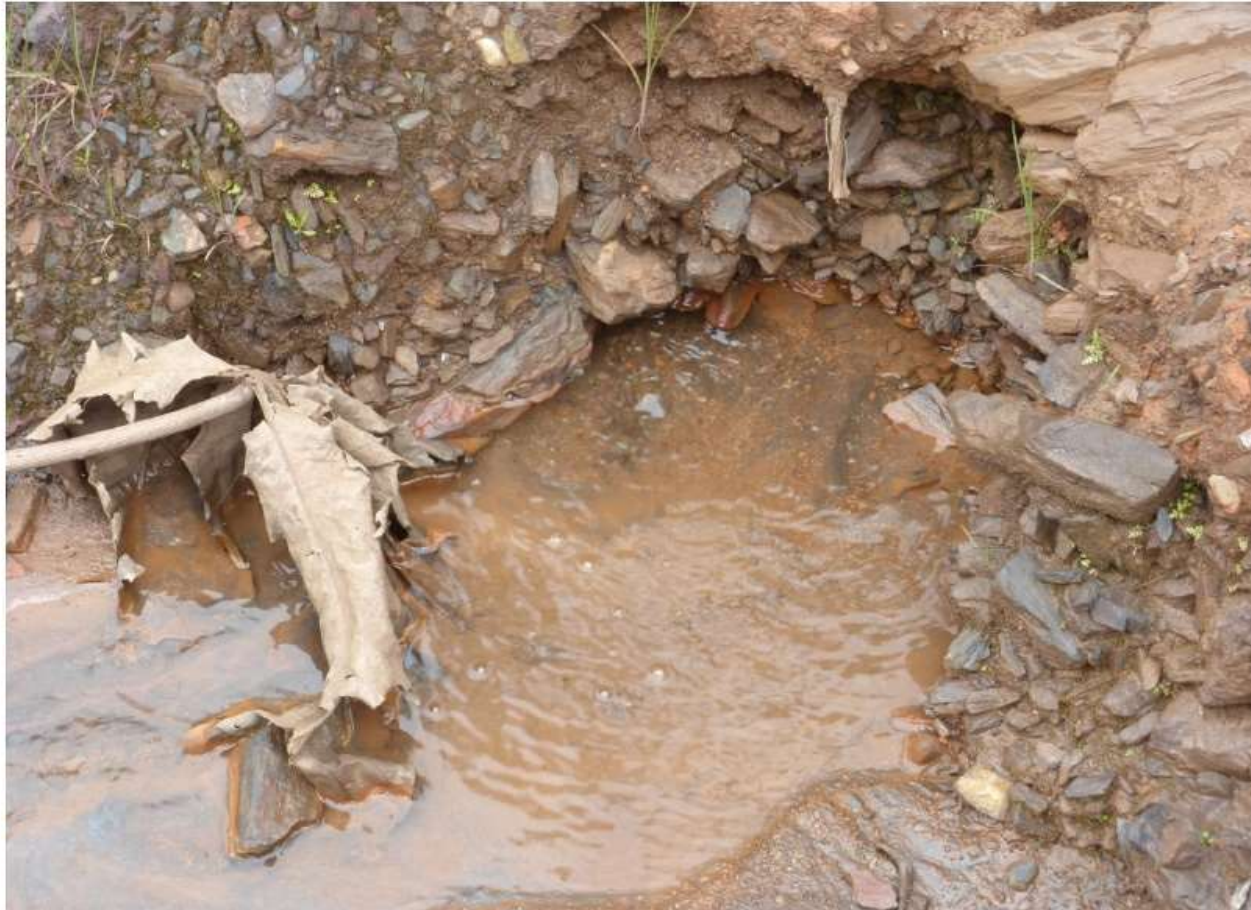
Agosto -2014 – Surgência com artesianismo no pé do talude à jusante da BRF (*Independent Tailings Review Board*)

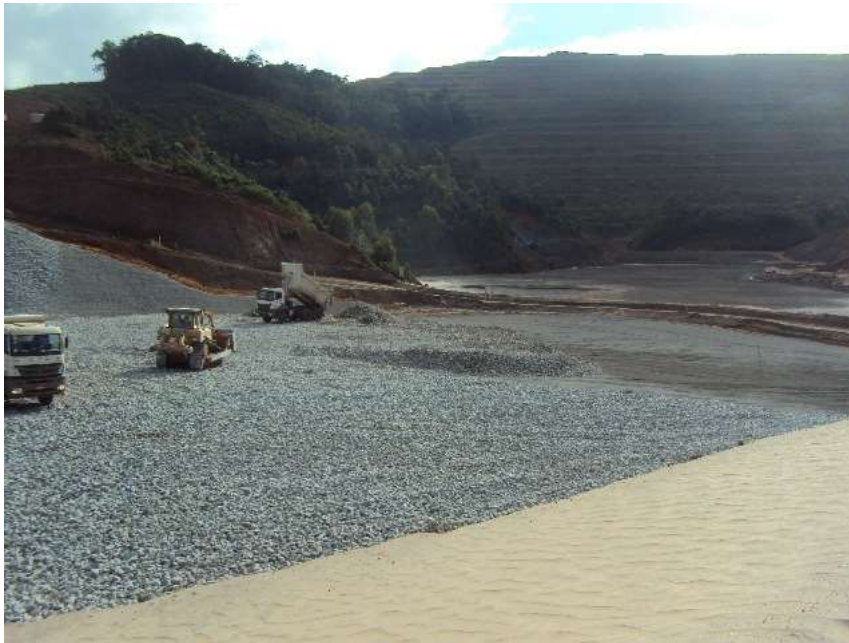
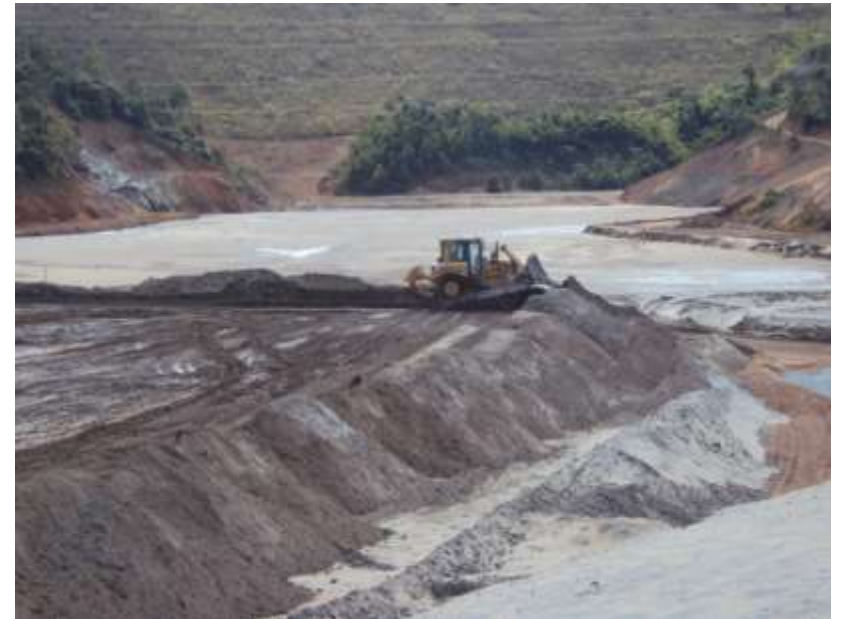
Obras de drenagem e lançamento de resíduos
na El. 860m para retorno do eixo original

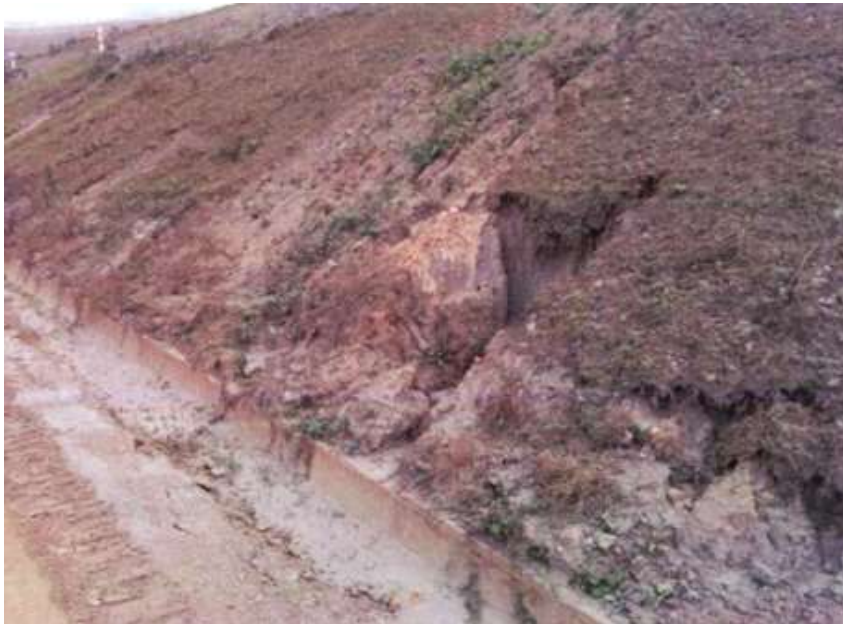
Erosão em talude

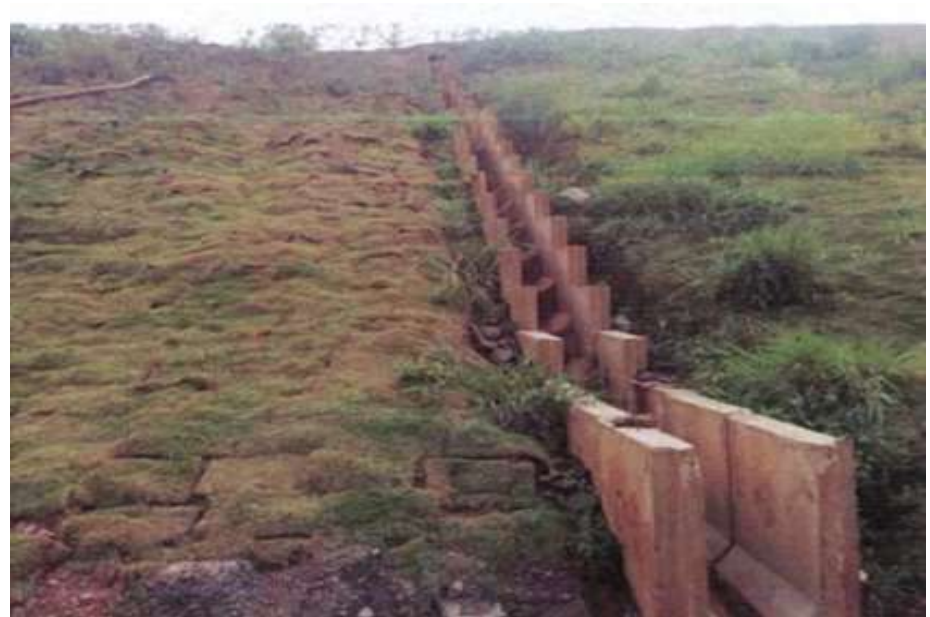
Percolação em talude junto ao dreno superficial da ombreira esquerda

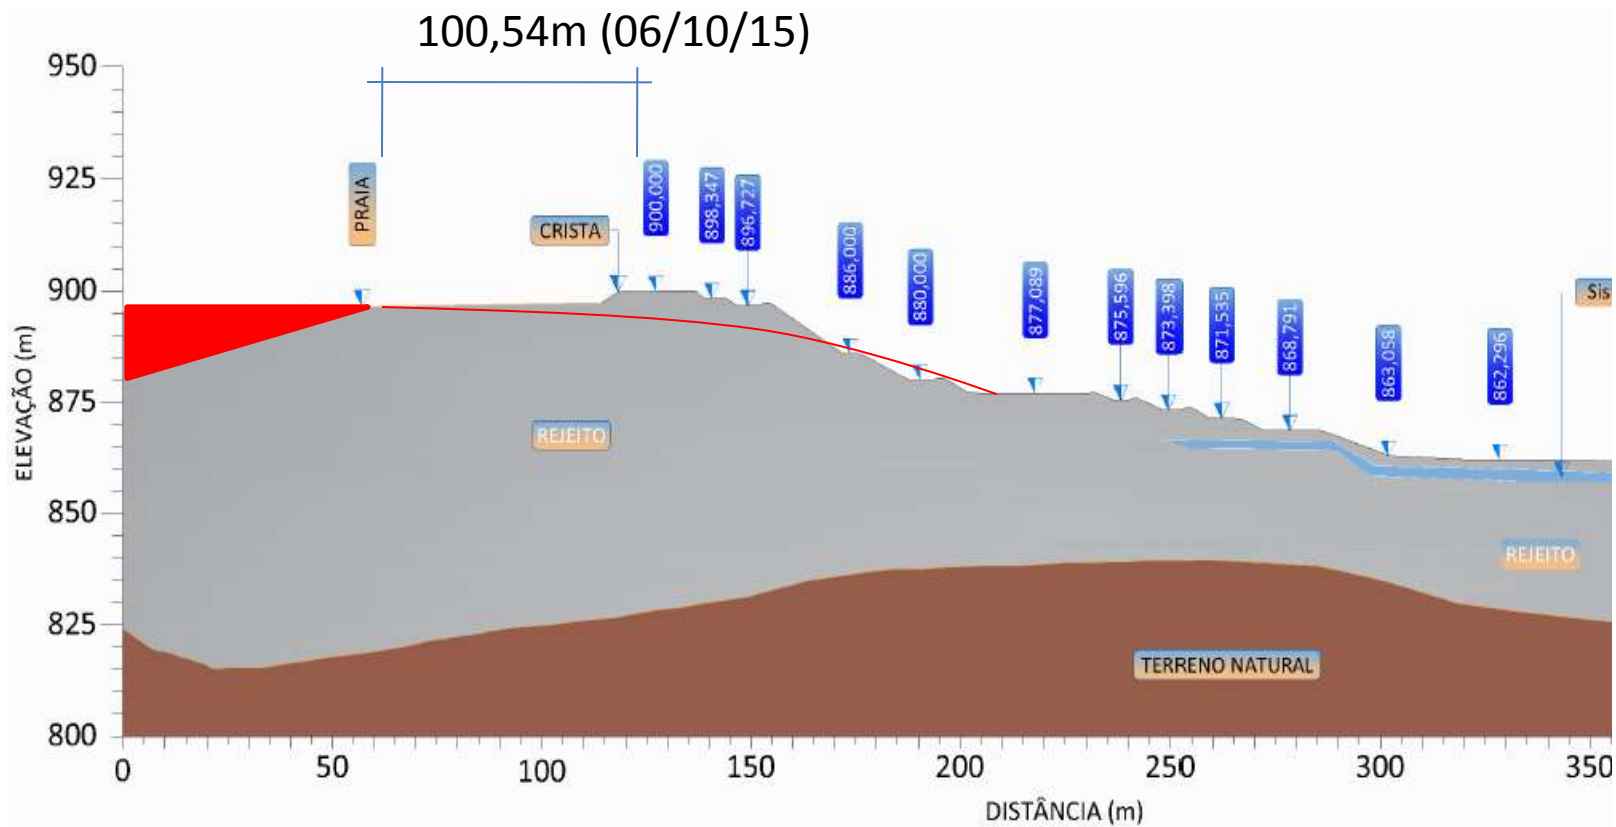
Falha operacional grave: Praia de rejeitos < 200m em Outubro/2015

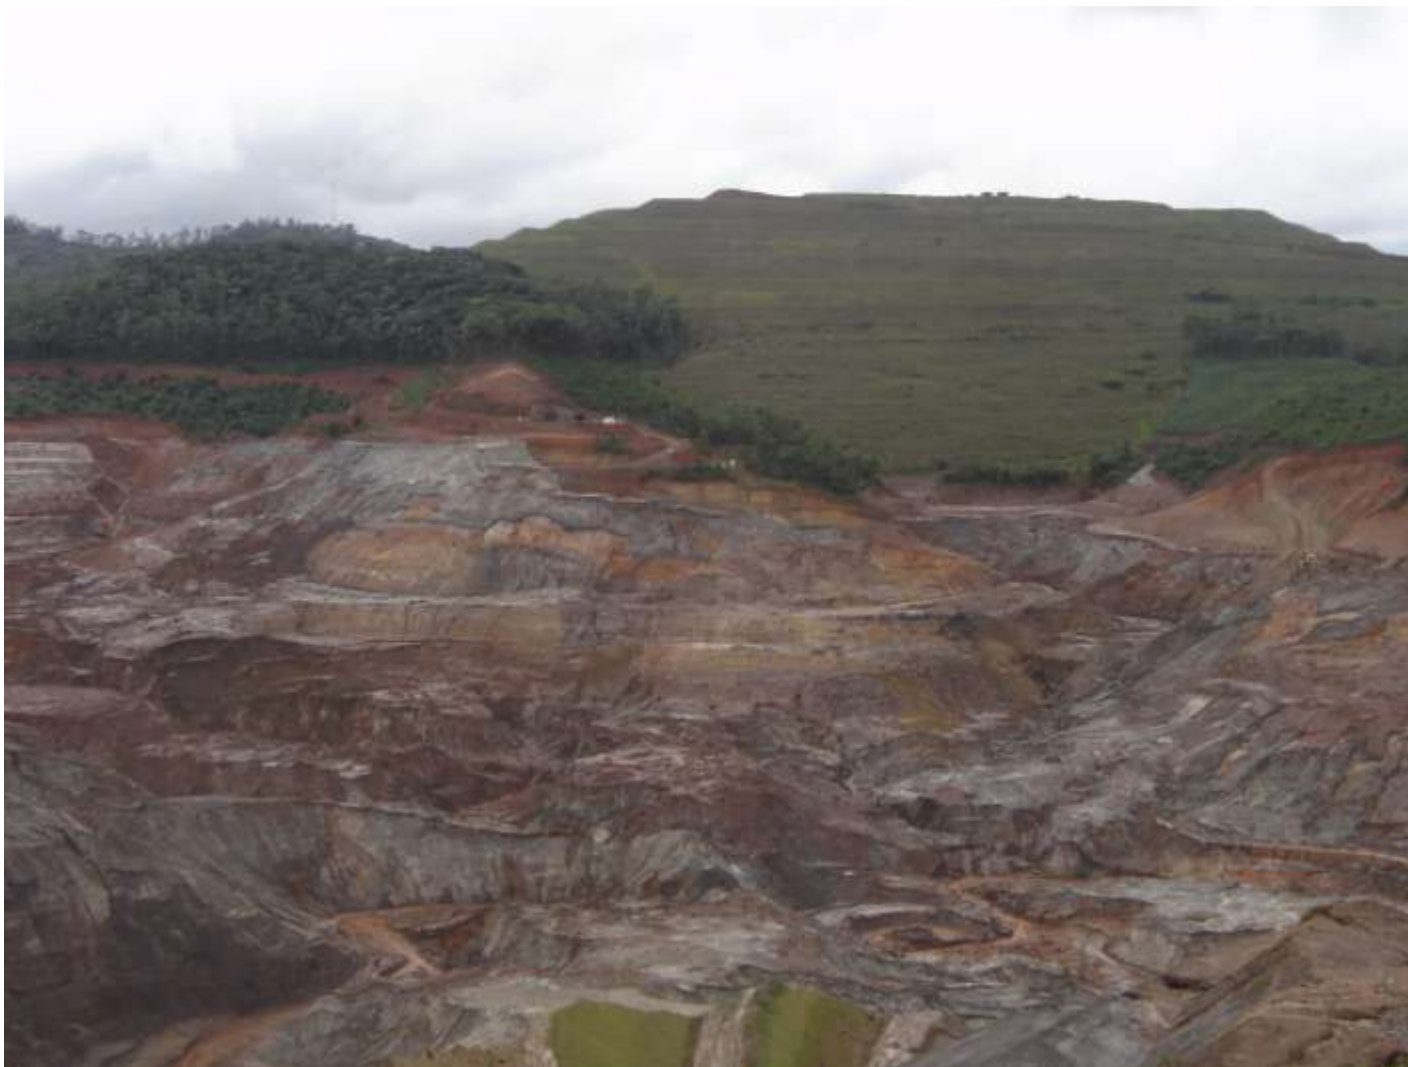
Foto de 01/12/2015. Autor: Mário Parreiras de Faria

BRF após o rompimento - vista do encaixe das ombreiras

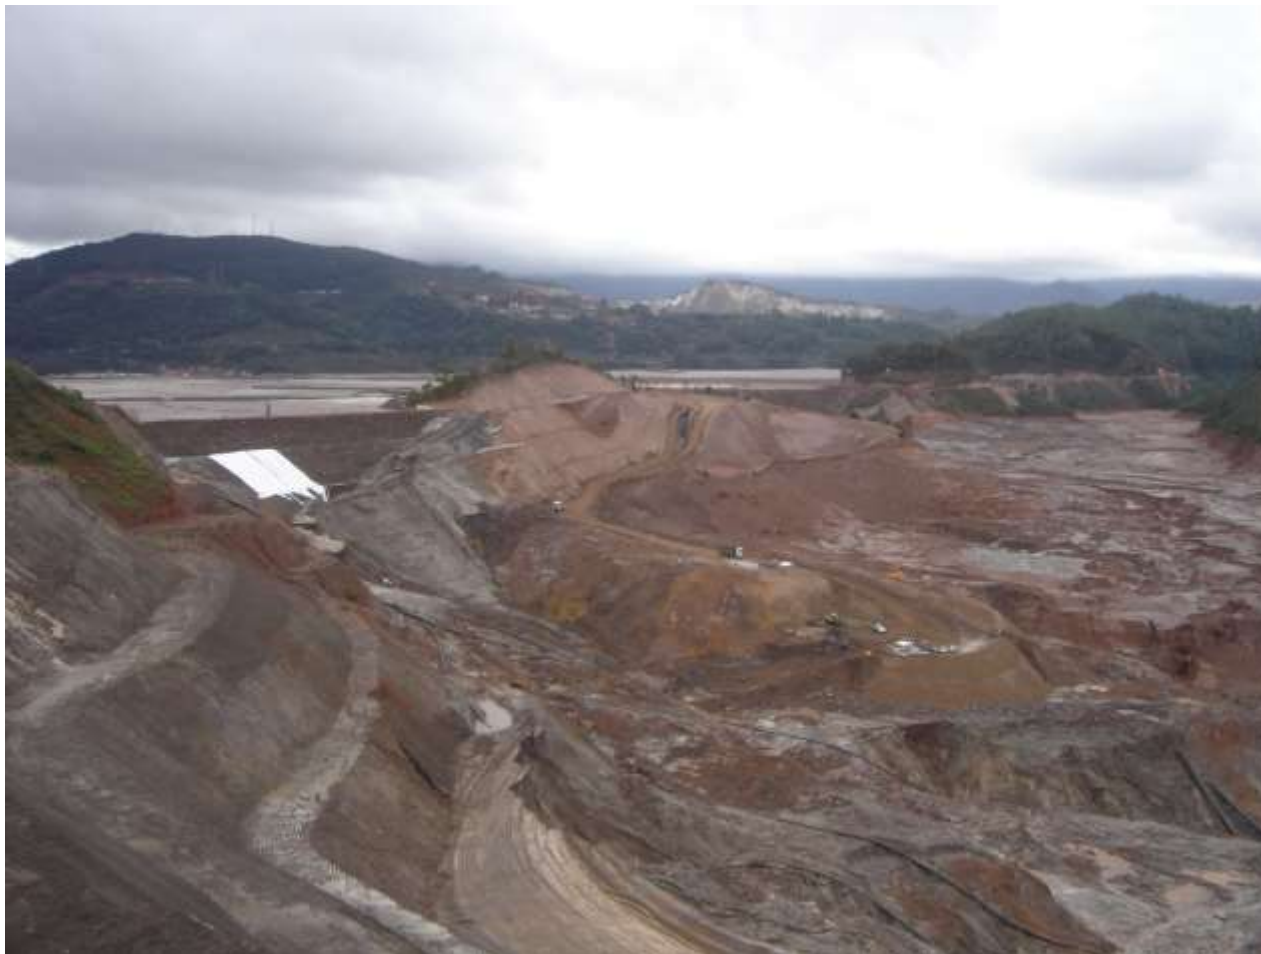
Foto de 01/12/2015. Autor: Mário Parreiras de Faria

BRF após o rompimento em vista do fundo.

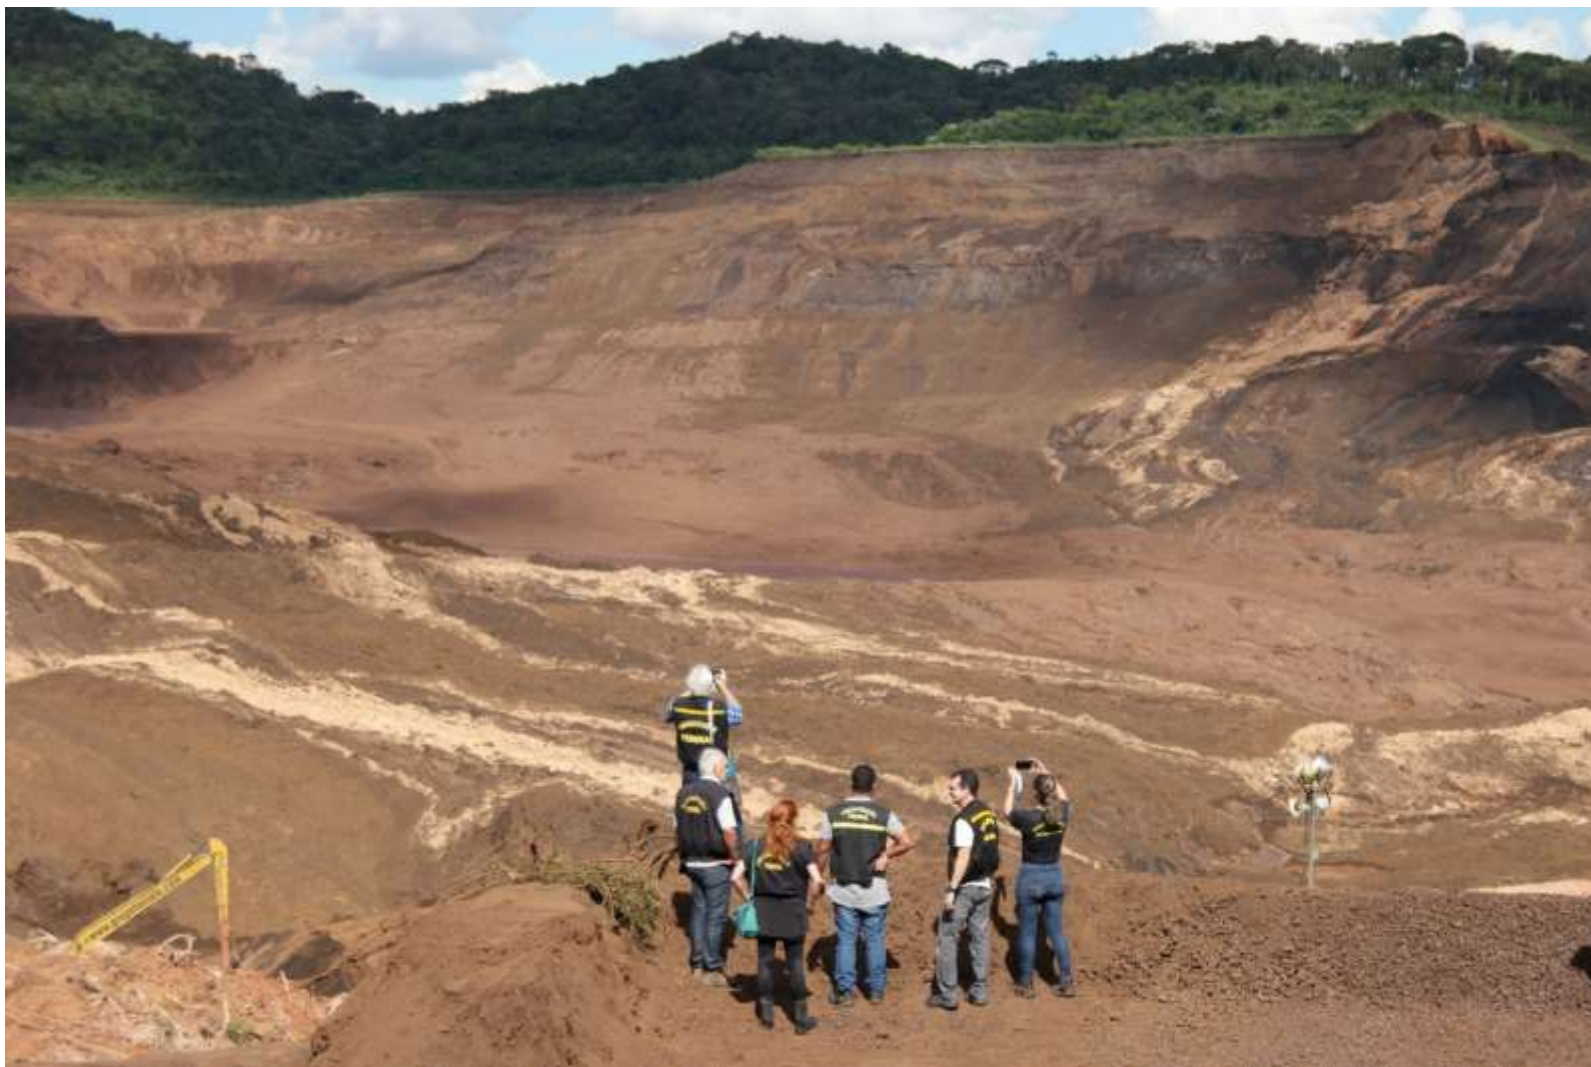
Barragem 1 da Minas Córrego do Feijão após o rompimento
(Foto de 28/01/2019. Fonte: Auditoria Fiscal do Trabalho)
