Desastres feitos pelo homem

O caso das barragens de rejeitos da VALE

O desastre de Brumadinho é acidente organizacional

Mário Parreiras de Faria

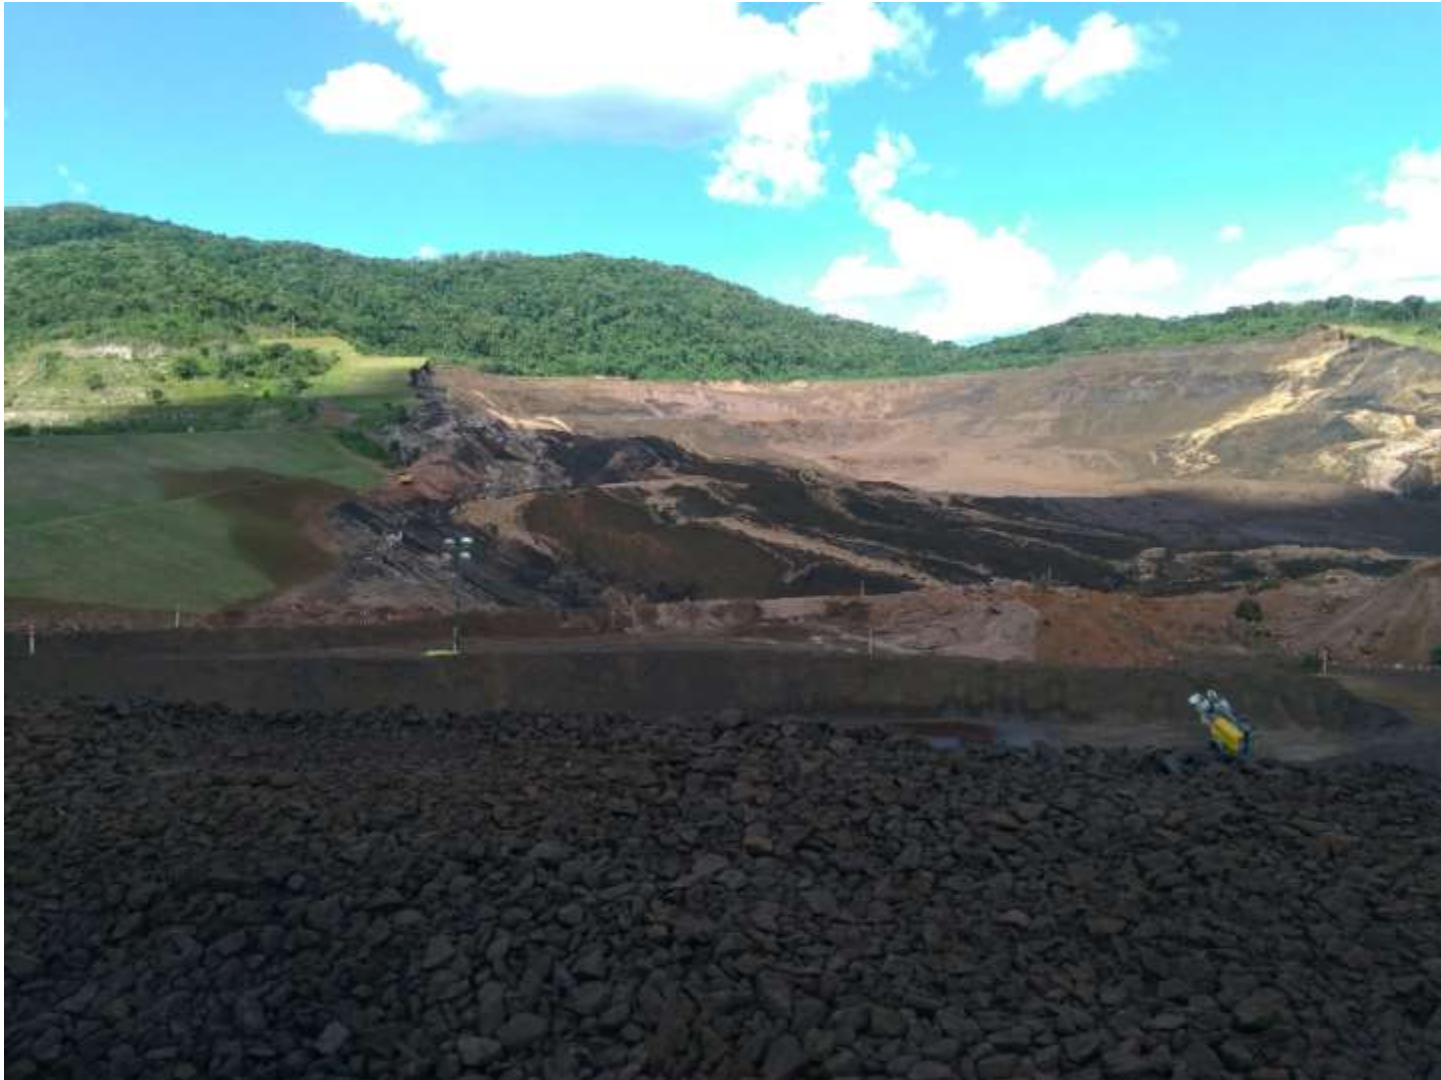
Barragem 1 da Minas Córrego do Feijão após o rompimento
(Foto de 28/01/2019. Fonte: Mário Parreiras de Faria)
