## RELATÓRIO DE ANÁLISE DE ACIDENTE DE TRABALHO EM SILO DE GESSO ROTEIRO BASEADO EM CONCEITO DO MAPA

O presente relatório apresenta uma análise de investigação de acidente fatal, baseado no Modelo de Análise e Prevenção de Acidentes de Trabalho – MAPA.

Realizar ação de investigação de acidente de trabalho fatal registrado no Sistema de Notificação de Agravos Notificáveis (SINAN) do Sistema Único de Saúde (SUS) ocorrido na xxx Cimentos, no município de Xambioá-TO.

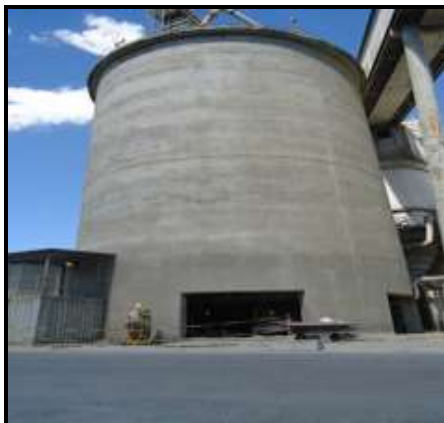
No decorrer da atividade, o material começou a se soltar e descer. Como as saídas inferiores estavam provavelmente obstruídas, quando o material começou a cair, houve a repulsão do bolsão de ar do interior do silo através da boca de inspeção. Tal fenômeno ocorreu por volta de 16h30min. Como o trabalhador estava em frente à citada abertura, foi atingido pela pressão do ar expelido, juntamente com detritos do interior. O silo possui volume interno de cerca de 135 metros cúbicos, causando grande pressão ao expelir tal quantidade de ar pela pequena abertura, em direção à vítima. Nessa primeira descida do material, ele se desesperou e soltou o cinto de segurança do corrimão, a fim de poder fugir do local. Nesse momento ocorreu uma segunda grande queda de material, causando grande pressão de ar expelido, que arremessou o trabalhador por cima do corrimão, caindo em queda livre até o solo, numa altura de cerca de nove metros.

Foto 1: Portas inferiores do silo.

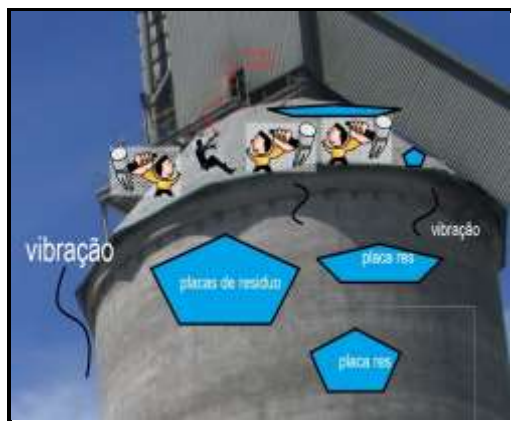
Foto 3: Descrição do acidente.
