RELATÓRIO TÉCNICO DE ACIDENTE DE TRABALHO

O presente relatório trata de um Acidente de Trabalho Grave ocorrido no dia 5 de junho de 2017 dentro de um silo de arroz, em empreendimento com atuação na agricultura no município de Lagoa da Confusão no Estado do Tocantins. O empreendimento culpou o trabalhador, que é a vítima, pelo acidente; enquanto que o relatório emitido pela Secretaria Municipal de Saúde do município, onde ocorreu o acidente, se contrapôs ao relatório emitido pelo empregador. Dado a gravidade do acidente e consequente notificação no SINAN, outras inspeções e emissões de relatórios foram feitas por diversos órgãos ligados à área, dentre elas a Secretaria de Saúde do Tocantins através da Diretoria de Vigilância e Saúde do Trabalhador e Gerência de Saúde do Trabalhador/CEREST.

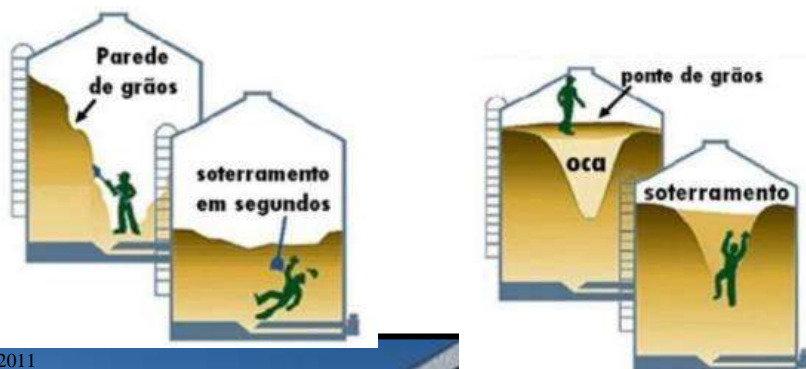
Fonte: : ACCA, 2011

A atividade consiste em varrer o arroz dentro de um silo, que é um reservatório fechado e adequado para o armazenamento dos mais variados tipos de grãos, e que tem paredes construídas com chapas galvanizadas, fixadas a base de concreto por meio de chumbadores. O trabalhador quebra o grão petrificado com o auxílio de um rodo ou vassoura, a fim de ser puxado pela rosca varredora até a esteira transportadora de grãos. Inicialmente o processo de retirada dos grãos ocorre por ação da gravidade, porém os grãos mais afastados da região central permanecem depositados no entorno das paredes internas do silo formando um talude invertido (terreno em declive). Na sequência, faz-se necessário o acionamento de um dispositivo interno denominado “rosca varredora”, que faz a varredura no fundo do silo reduzindo a quantidade de grãos após o processo da descarga gravitacional, deixando uma camada de produto sobre o piso de no máximo 4 cm. A rosca conduz os grãos até um coletor central “varrendo” em um movimento circular no fundo do silo.

Além de assegurar o bom funcionamento da rosca, os trabalhadores, hora com enxadas, hora com hastes metálicas, auxiliam no arraste dos grãos para a região de sucção da rosca à medida que diminuem a inclinação do monte de arroz e efetuam a furação nas regiões mais compactas. Os trabalhadores acompanham o avanço da rosca, posicionando-se a sua jusante, de modo a recolherem resquícios de grãos por meio de pás. É comum a presença de três trabalhadores para desenvolver a atividade, os quais entram pela abertura intermediária do mesmo e trabalham apenas de um lado da rosca, que possui proteção. O outro lado da rosca é desprotegido, o que expõe os trabalhadores a riscos de aprisionamento e moagem.

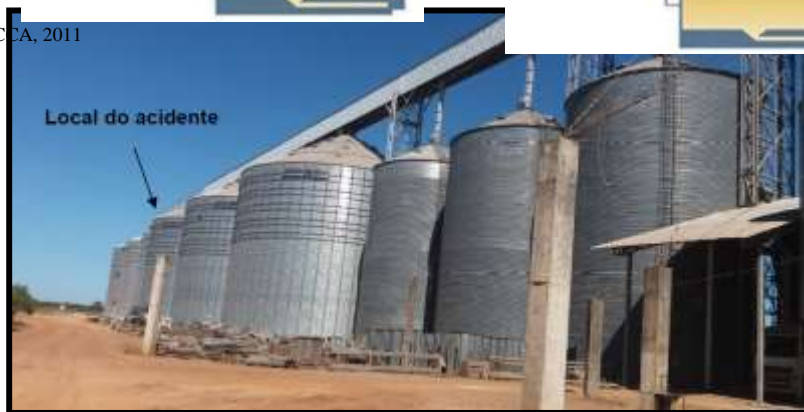
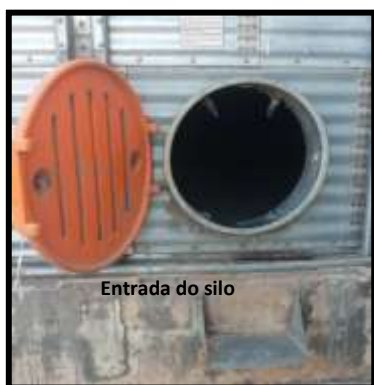
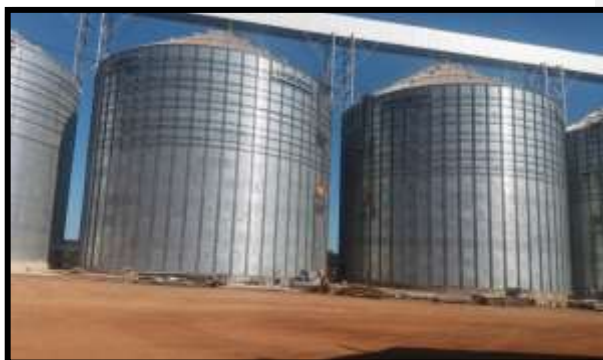
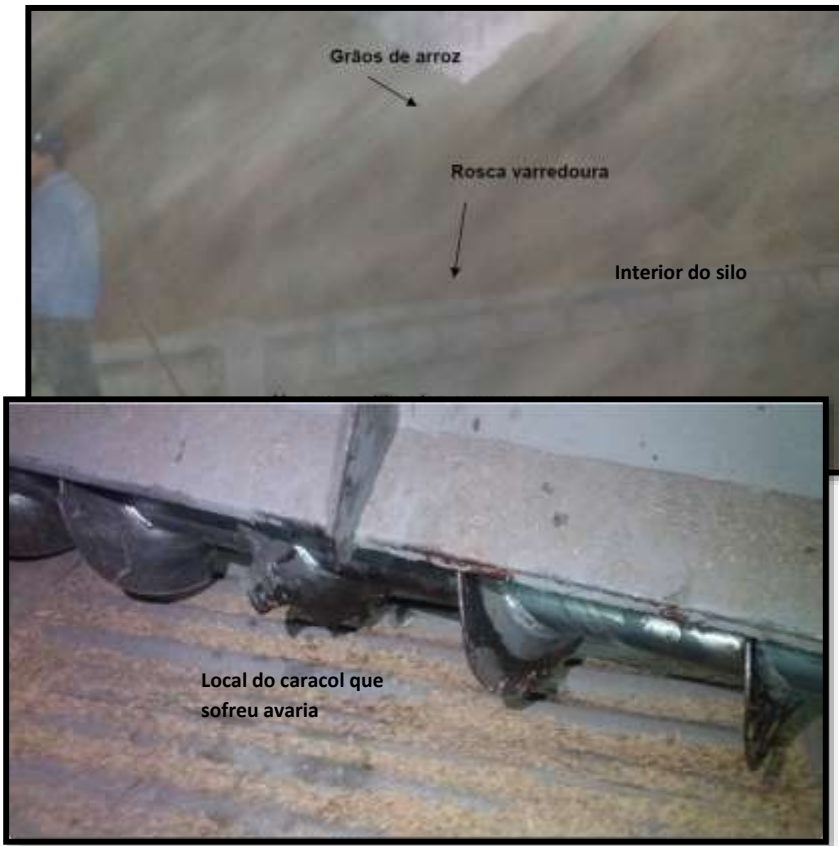
12 – ILUSTRAÇÕES E REGISTRO FOTOGRÁFICO

O acidente de trabalho ocorreu no sistema de transporte de grãos no interior do silo nº 4 de armazenamento durante a atividade de esgotamento dos grãos remanescentes. A vítima estava puxando o arroz para dentro da rosca varredora, com um pé na proteção da rosca, do lado contrário, onde não havia proteção e outro em cima do arroz. Os grãos que estavam sob seus pés cederam e provocaram sua queda até a emenda da rosca que o aprisionou. Durante o período em que a rosca ficou ligada, o corpo do trabalhador ficou preso causando fratura de membro inferior e esmagamento do abdômen levando a óbito. A rosca só foi desligada quando o outro funcionário

O perigo através de energia mecânica com risco de acidente por esmagamento e que causou o acidente foi evidenciado pela falta de grades de proteção bem como pela falta de dispositivo de parada de emergência ao longo da rosca. A proteção estava restrita a apenas um dos lados da mesma, havendo uma pequena sinalização de perigo na boca de visita do silo.
