CASO AT REFINARIA

(Análise de Trabalho Habitual e Análise de Mudanças)

Oficina de capacitação em análise, vigilância e prevenção de
acidentes de trabalho

Abril 2018

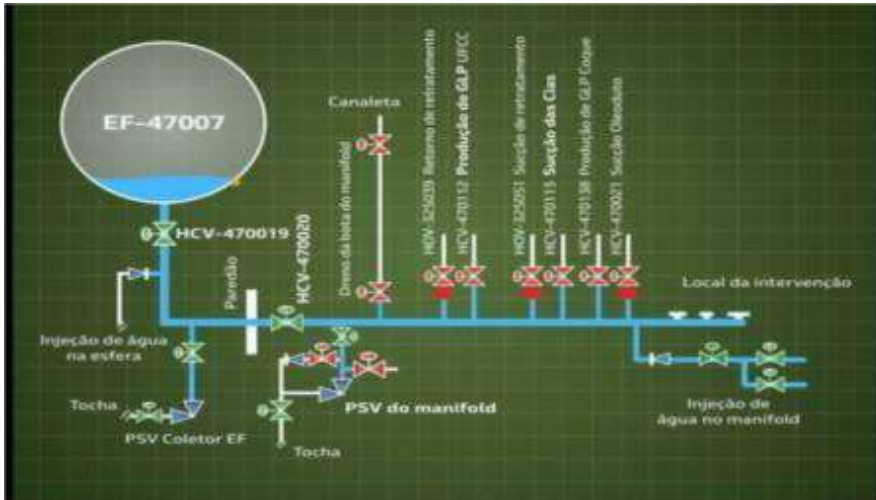
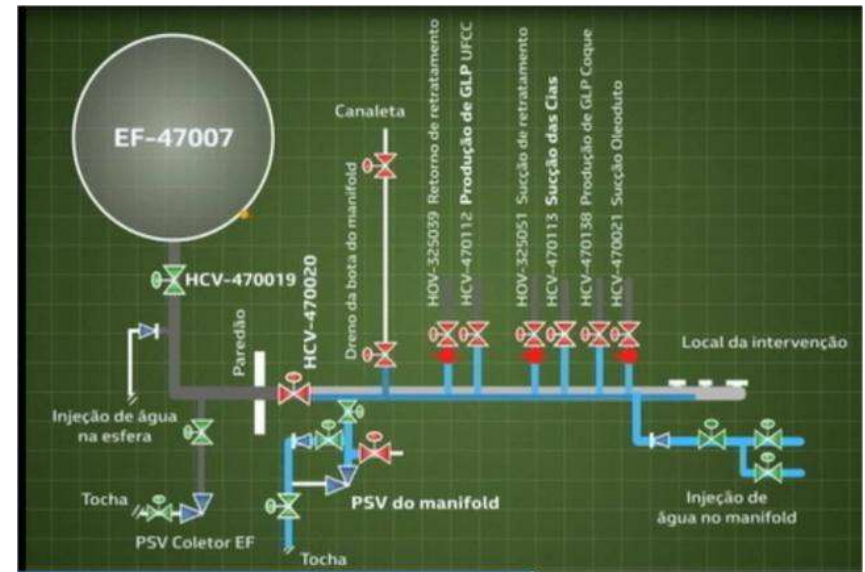
Tarefa

Mudanças	Esferas 1-6	Esfera 7
TO líder	“A”	“H”
TS	TS presente para medir atmosfera explosiva	Ausente
Contratados	Técnicos com experiência em área classificada	Alguns técnicos não tinham experiência em área classificada
Materiais	Não uso de torquímetro	Uso de torquímetro
Tarefa	Liberadas com purga de água completa e depois de 24 horas de despressurização	Início da liberação sem purga de água e com 20 horas de despressurização. Depois de constatar falta de estanqueidade das válvulas é feita uma lavagem parcial da linha (não chega até a esfera)
