O Rompimento da Barragem de Fundão em Mariana, Minas Gerais, Brasil: a Incubação de um Acidente Organizacional

THE BREAKDOWN OF FUNDÃO DAM IN MARIANA, MINAS GERAIS, BRAZIL: THE INCUBATION OF AN ORGANIZATIONAL ACCIDENT

TIPO DE ARTIGO: Pesquisa Documental

AUTORES: Faria M(1), Botelho M(2).

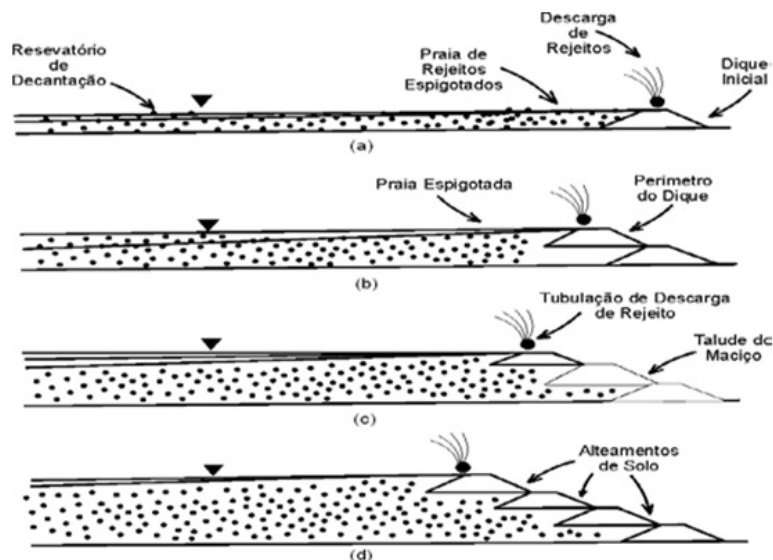
Figura 1. Sequência de alteamento de barragens de rejeito pelo método de montante modificado.

Neste tipo de alteamento a linha central da crista da barragem é deslocada em direção ao reservatório a partir de uma barragem inicial, chamada dique de partida. Uma vez construído o dique de partida os detritos são depositados a montante da crista sobre os rejeitos dispostos anteriormente formando novos diques na sequência. Durante este processo é formada uma “praia” de detritos já sedimentados, que servirá de base para construção do próximo alteamento. O dique subsequente será construído sobre o topo do dique anterior na praia, conforme visualizado na Figura 1. Por isso diz-se que a construção de uma barragem de alteamento a montante é permanente. O método de alteamento a montante foi o método utilizado na construção da Barragem de Fundão.

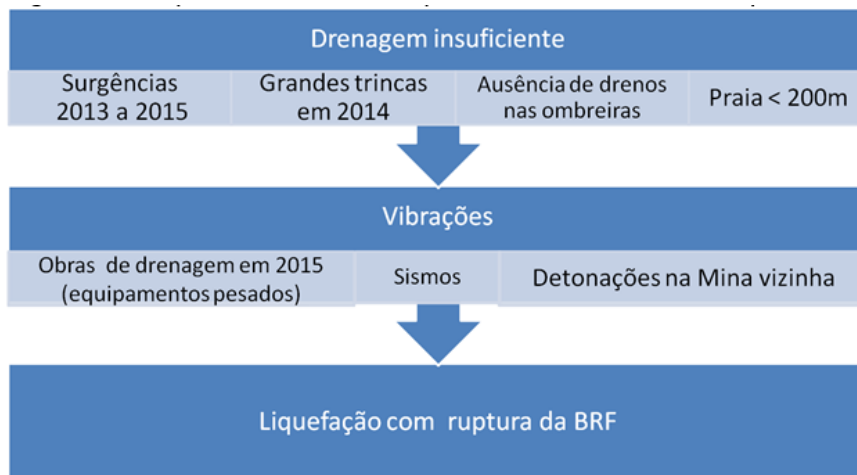
Figura 4 – Sequência de eventos que culminaram com o rompimento da BRF

Dois fatos relevantes marcaram de forma contundente o histórico da BRF. O primeiro foi o desvio do eixo da barragem em 2012, sem a elaboração de um novo projeto ou de um estudo técnico que o referenciasse. Em segundo lugar, em agosto de 2014, ocorreram grandes trincas (rachaduras) no barramento exatamente na região do desvio do eixo, junto à ombreira esquerda. Estas chegaram a ter duzentos metros de comprimento e até sete centímetros de largura⁵.

Verifica-se que a barragem rompeu na região que já havia apresentando grandes trincas em 2014, isto é, na sua região de menor resistência, mais fragilizada.

A Figura 4 apresenta um resumo dos acontecimentos que culminaram com o rompimento da BRF.
