Desastres feitos pelo homem

O caso das barragens de rejeitos da VALE

O desastre de Brumadinho é acidente organizacional

Mário Parreiras de Faria

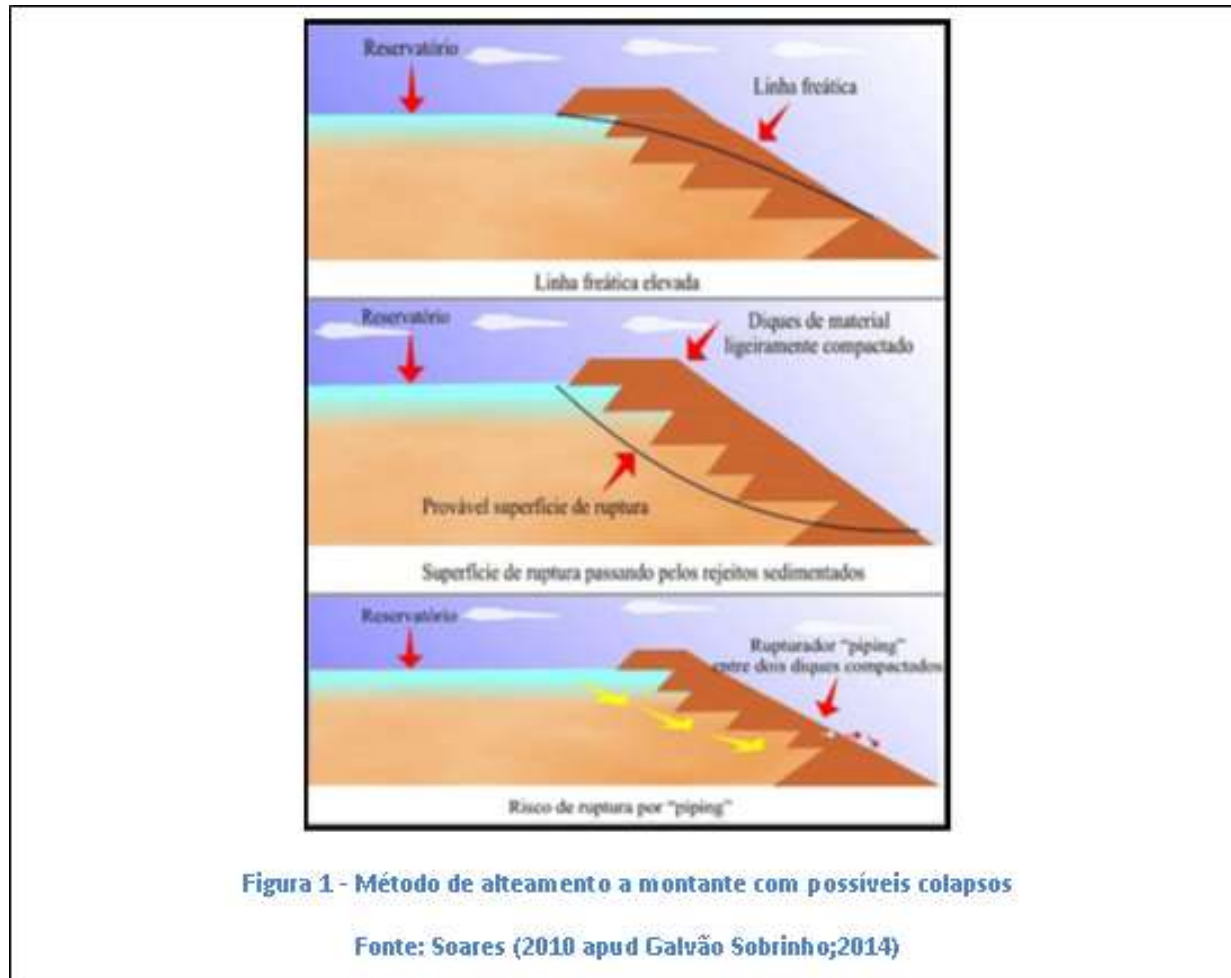
Linha freática e *piping*

- Outras desvantagens da barragem alteada à montante:
 - Menor coeficiente de segurança, em função da linha freática, em geral, situada muito próxima ao talude de jusante;

- A superfície crítica de ruptura passa pelos rejeitos sedimentados, porém não devidamente compactados;
 - Há possibilidade de ocorrer “*piping*” (entubamento), resultando no surgimento de água na superfície do talude de jusante, principalmente quando ocorre concentração de fluxo entre dois diques compactados;

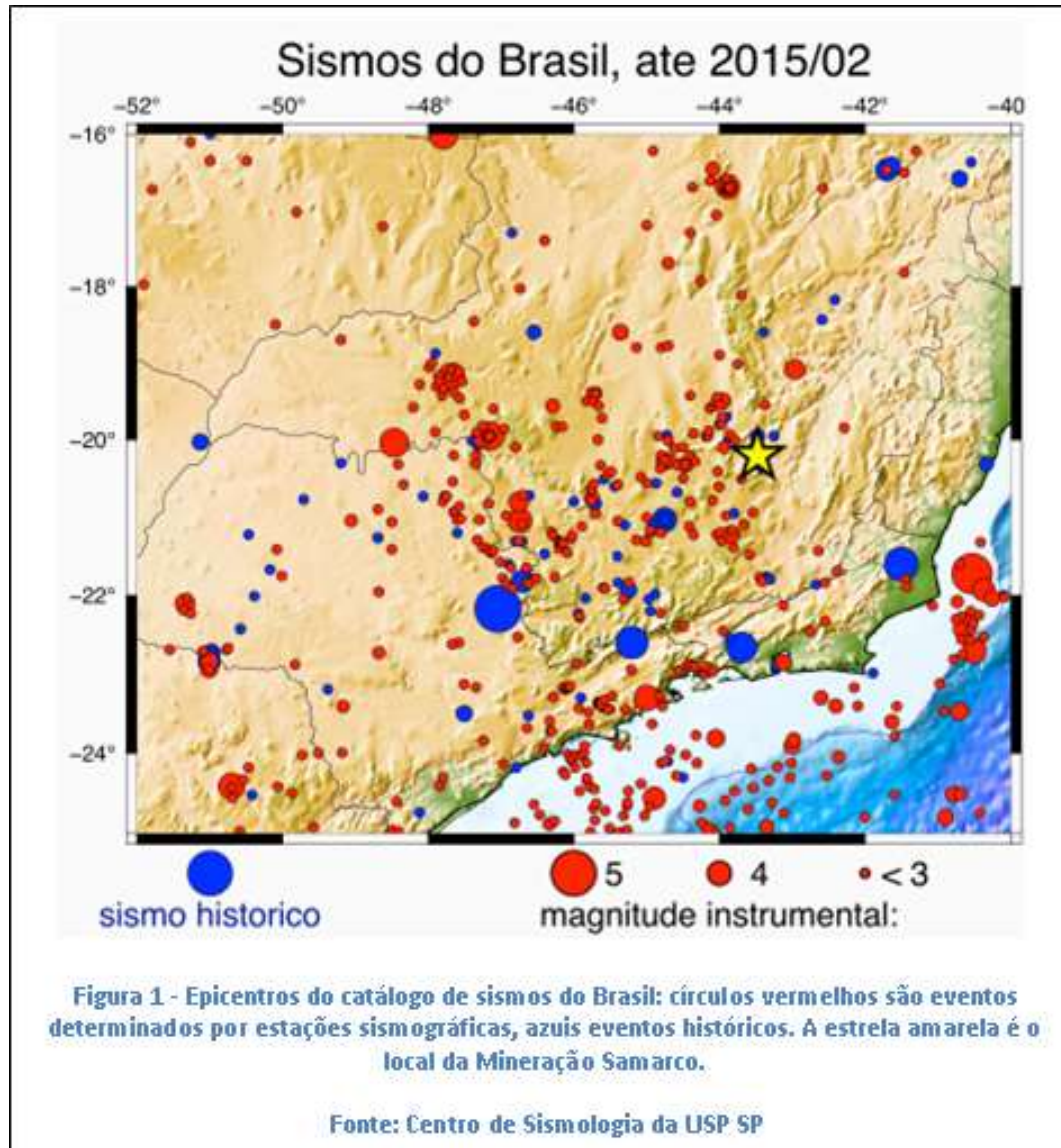
Informações sismológicas

- *“As cargas dinâmicas introduzidas na barragem, sejam pelas detonações vizinhas sejam pelos equipamentos, devem ser objeto de preocupação permanente.”* (Brito apud Aranha,s.d.)
- *“Em áreas que ocorram vibrações (...) **recomenda-se que o alteamento por este método de montante seja descartado.**”* (Lindolfo Soares apud Aranha, s.d)
- Os parâmetros de dimensionamento da BRF não consideraram a ocorrência de sismos, conforme orientação do Manual de Segurança de Barragens 2002 do Ministério da Integração Nacional
- **A desconsideração de parâmetros relativos a sismos no projeto original da BRF foi confirmada pelo engenheiro projetista.**

- Mesmo que um sismo induzido de apenas 2.6 mR tivesse atingido a estrutura da BRF, a sua contribuição teria funcionado apenas como um gatilho para a liquefação
- Um sismo desta magnitude não teria rompido ou mesmo danificado uma estrutura que não estivesse saturada devido a problemas de drenagem, que não tivesse apresentado grandes trincas em 2014 e sobre a qual não se movimentassem diariamente grande número de equipamentos pesados.
